熊本地震における水道施設の被害分析 ～杭・井戸の被害検証と現耐震設計法の課題～

SEISMIC DAMAGE ANALYSIS OF WATER SUPPLY FACILITIES CAUSED BY THE 2016 KUMAMOTO EARTHQUAKES: VERIFICATION OF PILES AND WELLS SEISMIC DAMAGE, AND THE ISSUES OF THE CURRENT SEISMIC DESIGN METHOD

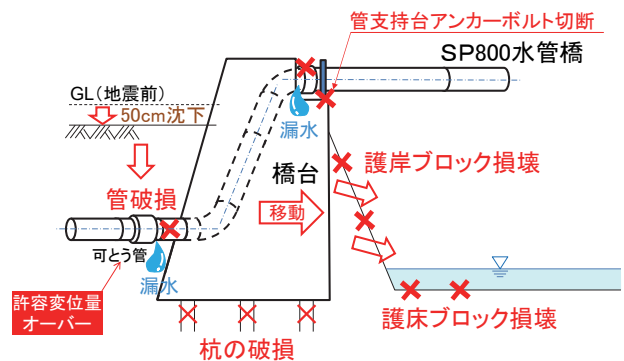
図-2 水管橋被害イメージ

図-1に示す水管橋の被害として、A水管橋（写真-1）では図-2や写真-2に示すように橋台の周辺地盤変状に伴う水管橋の橋台取り合い部の埋設管路の損傷・漏水や、図-2や写真-3に示すような橋台の移動に伴う水管橋本体の支承部と伸縮管の損傷・漏水などが確認された。また、橋台取り合い部の埋設管路の損傷はC水管橋でも確認され、橋台の移動に伴う水管橋本体の被害はB水管橋でも確認された。なお、水管橋本体には地震の強い揺れに伴う慣性力の作用による変形や損傷被害は確認されず、主に地盤や橋台の変位による被害であったと考えられる。

ここでの大きな地盤変状の要因として、液状化による側方流動、盛土などの緩い地盤のゆすり込沈下、軟弱粘土の地震の揺れに伴う剛性低下、及び護岸崩壊による地盤の側方移動などが考えられたが、明確にはできなかった。

なお、A水管橋の漏水被害は、4月16日の本震後に確認したものであり、前震時には管からの漏水などの顕著な変状は確認していないとのことである。そのため、地盤の変状と同様に地震が連続したことにより、水管橋の被害が大きく拡大したことも考えられる。

なお、これらの水管橋の設計実務においては、耐震設計指針⁹⁾に従い、基本的には震度法を適用することが多いこともあり、橋台や基礎杭の設計も含めてこのような周辺地盤の変状を考慮することは少ない。よって、設計実務においても、橋台周辺地盤の変位による地震作用が大きいと判断できる場合は、地盤-構造連成系モデルの適用などにより、それらの影響を見落とさず適切に評価する必要がある。

においてモデル化することが困難な場合もある。そこで、こういった想定困難な大きな地盤変状が危惧される場合は、橋台の移動やそれにより水管橋の管路部が変形し水道水の通水機能が低下することは許容するも、落橋や脱管・漏水は回避し、断水と二次災害の防止を行うことを目標に対策を検討すべきと考える。例えば、延性に富んだ大きな相対変位にも対応できる管材料の採用など、水道施設としての必要機能を十分に踏まえ柔軟な対応が必要と考える。

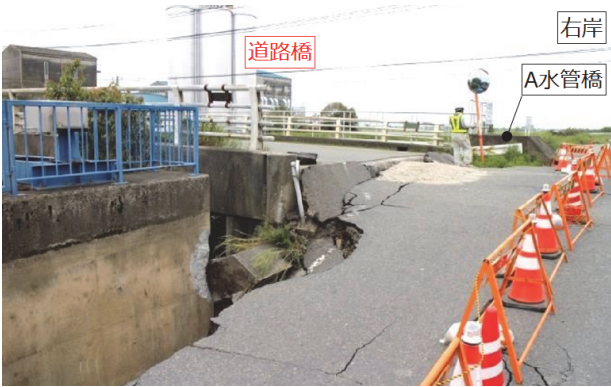
写真-2 道路橋周辺地盤の変状

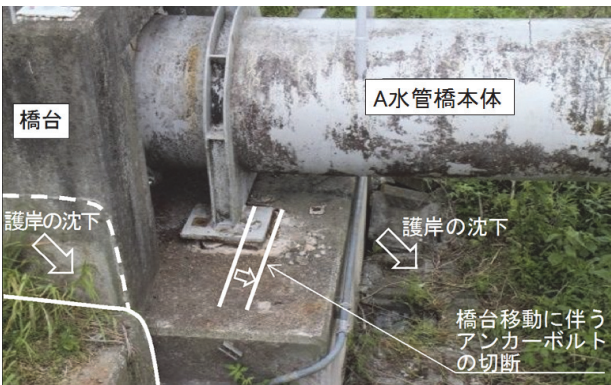
写真-3 護岸沈下・橋台移動に伴う水管橋被害

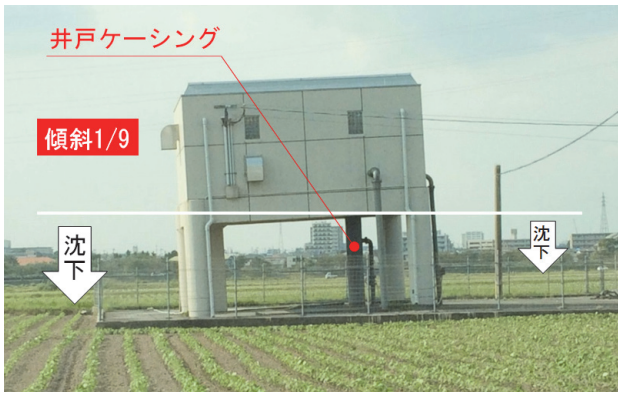
A 水源地、B 水源地の多くの井戸施設では写真-4、写真-5 に示すように、井戸ポンプ室建屋(図-3 参照)の傾斜・沈下が生じた。それにより写真-6 や図-4 に示すように、建屋内にある井戸ケーシング(変状していない)頂部が見かけ上突上がった状態となり、段差が生じたことに伴い管路などの設備被害が生じた。これらの被害はいずれも前震時でなく本震時に確認された。そして、長期間の運転停止を余儀なくされた。その結果、熊本市では A 水源地における 8 か所の井戸のうち、1 か所のポンプ室建屋、B 水源地における 10 か所のうち 7 ヶ所のポンプ室建屋の全面更新を余儀なくされる甚大な被害となった。また、他の水源地の井戸においては、3 箇所で地表付近の地盤中の井戸ケーシングの損傷が確認された。

この井戸ポンプ室建屋の傾斜や沈下による原因として、建屋の壁には軽微なひび割れが散見される程度であり、ポンプ室を支持する柱や壁部材及び基礎フーチングには全く変状は見られなかった。また、検証計算の結果、杭の先端支持力は十分に確保されていることが確認できたことから、図-4 のイメージ図に示すように杭本体の甚大な損傷によるものと考えられる。

写真4 井戸ポンプ室建屋Aの傾斜・沈下

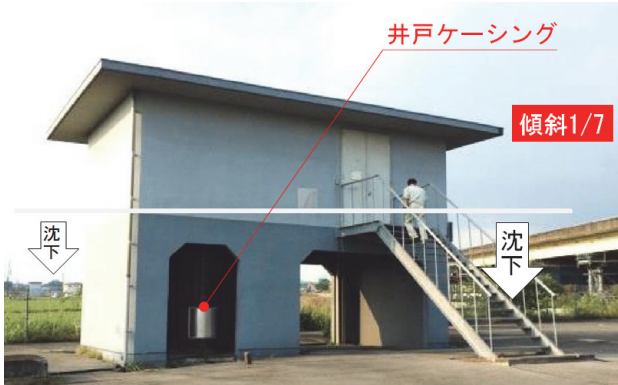
写真5 井戸ポンプ室建屋Bの傾斜・沈下

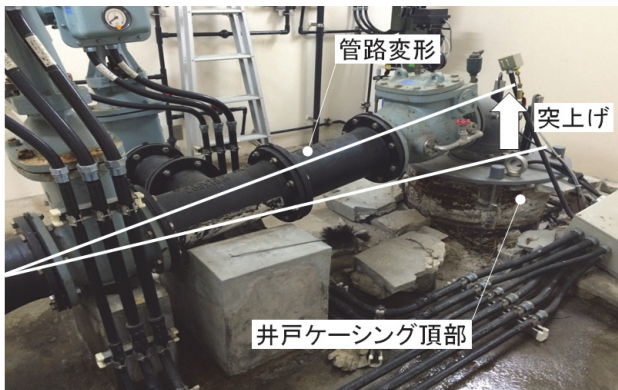
写真6 井戸ポンプ室建屋内の管路設備被害

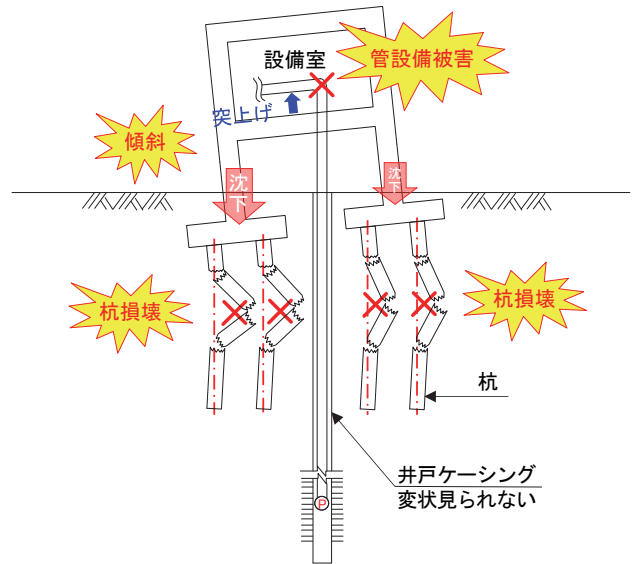
図4 井戸ポンプ室建屋の被害イメージ図

要因は、図4に示すように地中部の地盤の変位に伴い杭が強制変位を受け複数ヵ所において破壊し、杭の傾斜や軸心のずれが生じ、さらに上部構造物のロッキングの影響も受け鉛直支持力を維持できなかったことが考えられる。破壊の形態としては、破壊の程度が大きいと推定されることから、せん断先行破壊の可能性が考えられる。

また、図4に示すように、全ての井戸ポンプ室建屋において建屋の沈下は一樣でなく傾斜が見られた。これは、井戸ケーシングは建屋の床版と固定されており、地震の影響により固定部に損傷が見られたものの建屋の沈下を抑制する効果があったためと考える。

さらに、本震後において建屋の傾斜や沈下が確認され、前震後には確認されていないことから、連続する地震の影響によって、段階的に杭の破壊、杭軸心のずれや傾斜、及び沈下が生じた可能性もあると考える。

にずれが生じ、上部構造部のロッキングの影響も受け鉛直支持力を維持できなかったことが考えられる。ただし、図4のイメージ図に示すように建屋と一体となっていた地下200mの深さの井戸ケーシングの内部をカメラ調査した結果などから、井戸ケーシングには地上部と地下部ともに建屋の水平移動に伴うような損傷や変形は見られなかったことと、地表面にも建屋が水平移動した形跡は全く見られなかったことなどから、慣性力の影響による杭頭の破壊だけでは、今回のような上部構造物の大きな沈下や傾斜には至らないと考える。

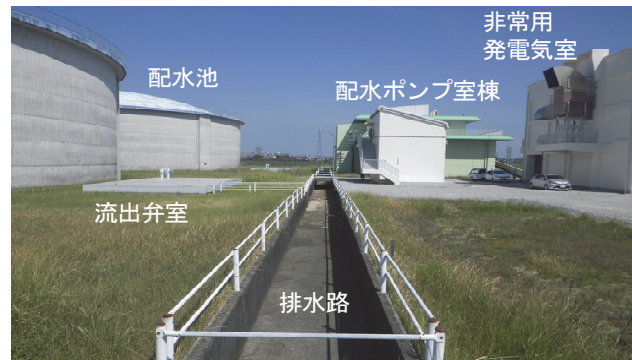
写真7 A配水場の主要施設

A配水場には、写真7に示すように、比較的規模の大きい建築物や水槽構造物(配水池・PCタンク)が設置されている。

は機能上問題となるようなひび割れなどの損傷被害や、傾斜・沈下などの被害も確認されなかった。ただし、配水池と流出弁室を連絡する埋設管路が大きく損傷し多量の漏水が生じた。この被害の要因は、被害状況から配水池と流出弁室の地震時挙動の違いや、流出弁室の基礎杭の損傷による移動によるものと考えている。両施設の間に伸縮可とう管が設置されておらず、管路がこれらの相対変位に追従できなかったことが考えられる。この被害事例からも、構造物取り合い管路部における対策が重要なことがわかる。なお、この管路部の被害も本震時に生じたものである。

また、この配水場は護岸に近接することから、護岸側への地盤の側方移動(1m程度)とそれに伴う地盤沈下も確認された。この地盤の側方移動の影響により、場内の排水路(写真7)の側方移動や構造目地の開きが生じた。

この配水場のように浄水場などでは地表面付近に機能上非常に重要な設備(電機ケーブル、電柱、薬品移送管路等)や水道管路が設置されているケースも多い。そこで、現行の耐震指針⁹⁾には具体的な記述がないが、従来の設計では考慮することのないこれらの埋戻し土や盛土、及び周辺に護岸がある場合は、水道施設としての総合的な機能維持に着目し、地盤に由来するリスク調査や対策検討を十分実施することが重要と考える。

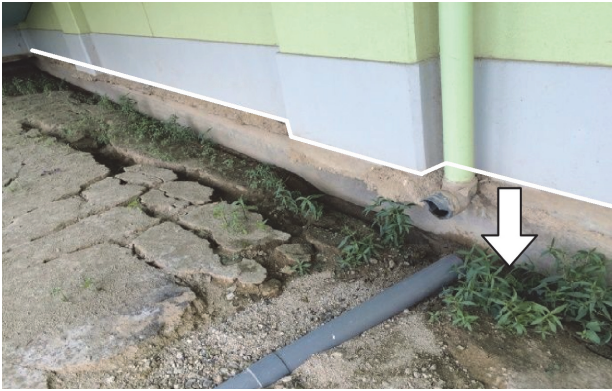
写真8 構造物周辺の沈下状況

また、写真8に示すように主に構造物周辺の地盤沈下が顕著であった。これにより、地表面付近に埋設された塩素注入管路の損傷被害を招き配水場全体の機能に大きな影響を与えたことから、耐震設計の実務において、注目すべき被害である。このような構造物周辺付近の地盤沈下のメカニズムとして、構造物構築時の埋戻し土や盛土などの比較的緩い地盤のゆすり込沈下の影響が大きいと考える。これらの地盤の液状化も考えられたが、液状化による噴砂は極めて局部的であり、その影響は小さいと考える。

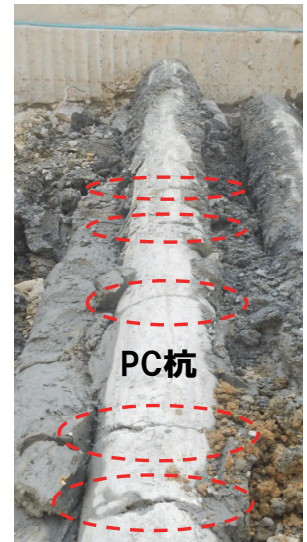
なお、図5に示すように、これらの液状化地盤中に、上部構造物の傾斜・沈下が見られたポンプ室建屋Aの基礎杭や、水平移動が確認されたA配水場の排水路の基礎杭がある。そのため、これらの基礎杭の大きな破壊は、既往の被害調査事例¹⁰⁾なども参考に液状化地盤の地震変位による可能性が考えられる。同様の液状化地盤にある水道池状構造物の杭の被害事例として、過去の地震において上部構造物の傾斜が見られた杭を引き抜いたところ、写真9に示すように液状化層全体に渡って杭

写真-9 池状構造物の杭被害例

のせん断破壊とみられる著しい損傷が確認されている。このようなことから、液状化の影響を考慮し基礎杭の被害分析を行うことが必要と考えた。

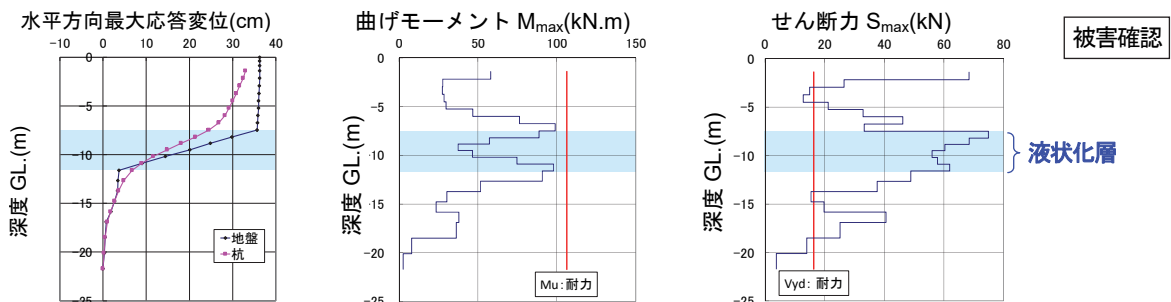
図-12 井戸ポンプ室建屋 A PC 杭φ400の検証解析結果(地盤-杭-上部構造連成モデル)

地盤-杭-構造物連成系モデルの結果(図-12)、地盤-杭連成系モデルの結果(図-13)ともに、本震時において、液状化層周辺部の広い範囲で基礎杭がせん断破壊する結果となった。曲げ破壊には至らなかった。せん断破壊の要因は液状化層周辺箇所での大きな地盤変位によることは明確であり、上部構造物の慣性力考慮の有無で解析結果は大きく変わらないことから、慣性力の影響よりも液状化地盤中の地盤変位の影響が支配的と考える。

また、解析結果では、杭径を上回る程度の大きな地盤変位を要因とする広い範囲でのせん断先行破壊であり、杭の複数カ所で破壊に至ったことから、杭に軸心のずれや傾斜が生じ鉛直支持力が著しく不足し、上部の構造物が大きく沈下・傾斜したものと考えられる。

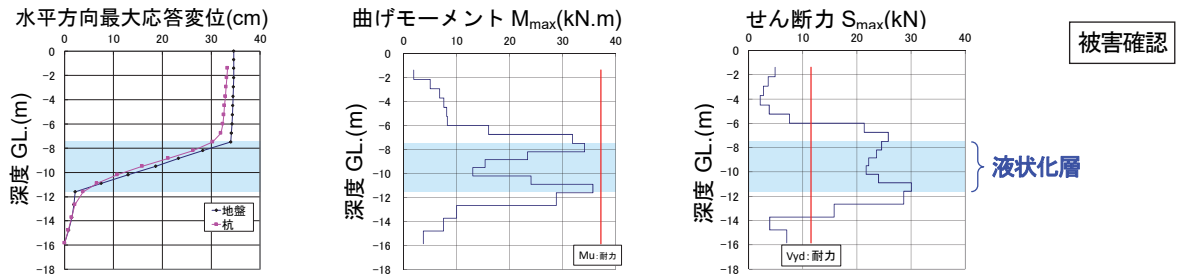
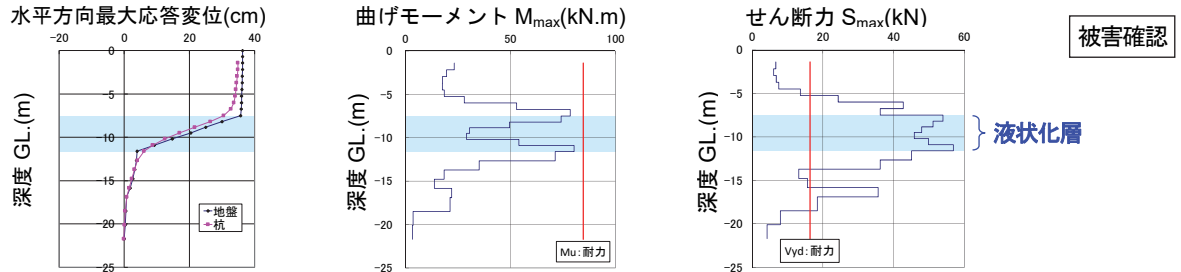
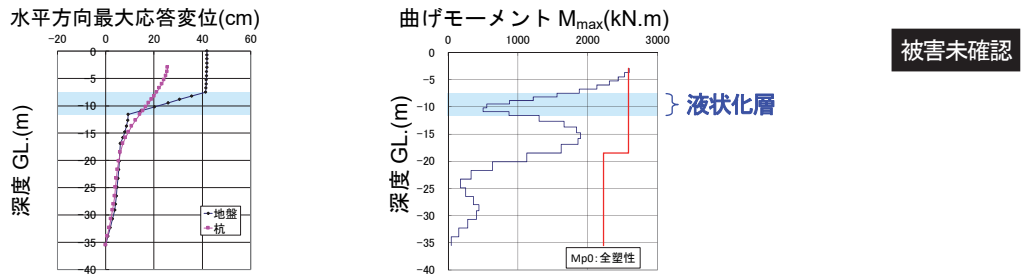
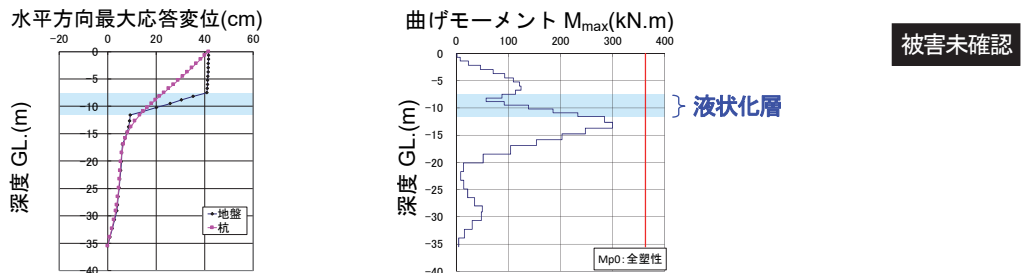
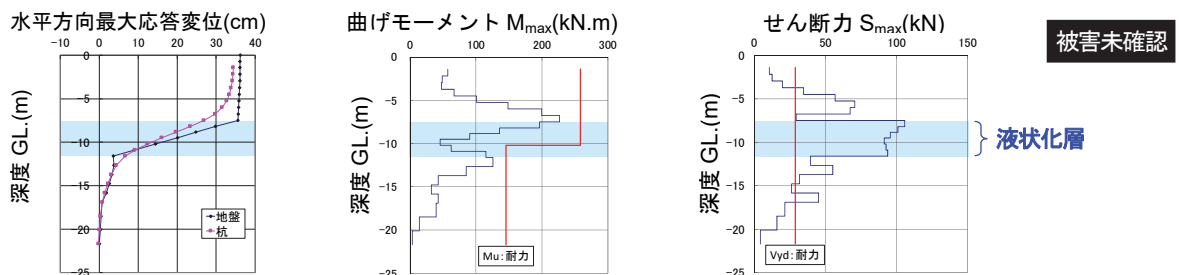
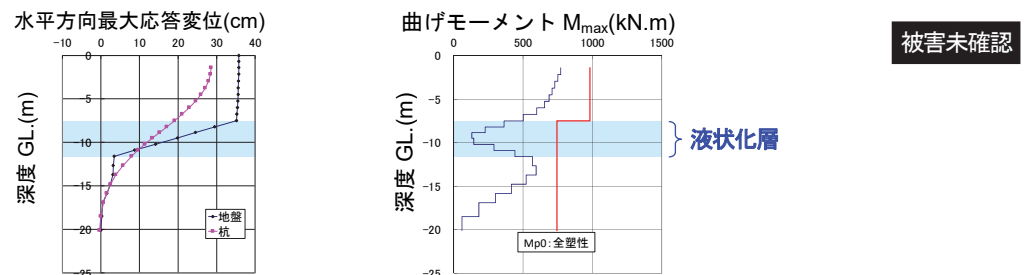
図-13 杭, 井戸ケーシングの検証解析結果 (地盤-杭連成モデル)

地盤の応答変位の影響のみ考慮した仮想の地盤-杭連成系モデルの解析結果(図-13)では、配水ポンプ室を除いて、上部構造物の実変位などから推測できた基礎杭や井戸ケーシングの損傷状況と解析結果がおおむね整合した。

配水ポンプ室については、構造物の平面規模が大きく、杭本数も非常に多いことから、杭損傷の影響が上部構造に現れにくく、実際には解析結果と同様に杭に損傷被害が生じていることが考えられる。

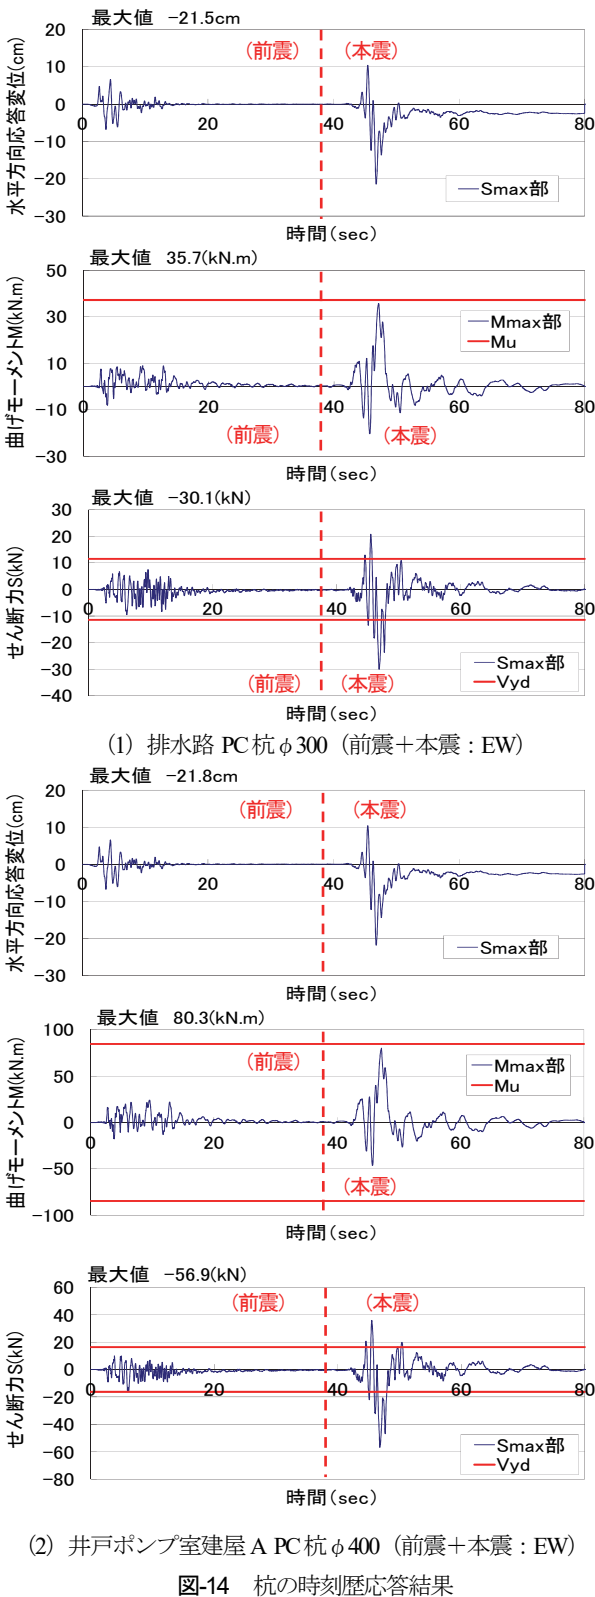
図-14 杭の時刻歴応答結果

井戸ポンプ室建屋 A の杭のせん断破壊は、図-14 に示すように本震時に生じており、実被害と整合する。この要因として図-15 に示すように、液状化層の過剰間隙水圧比は、液状化強度が比較的高い値であったことから、前震時には1に到達しておらず本震時に段階的に水圧上昇が継続し1に到達している。そして、それに伴い、液状化地盤中のひずみの発生量も前震時には僅かであったが、本震時には10%を上回り著しく大きくなっている。このことから、連続する地震の影響と液状化層上部のシルト層による過剰間隙水圧消散の抑制効果により、継続して水圧上昇が生じたことにより液状化現象がより顕著になり、液状化地盤の変位の増大に伴い杭基礎がせん断先行破壊した可能性が考えられる。

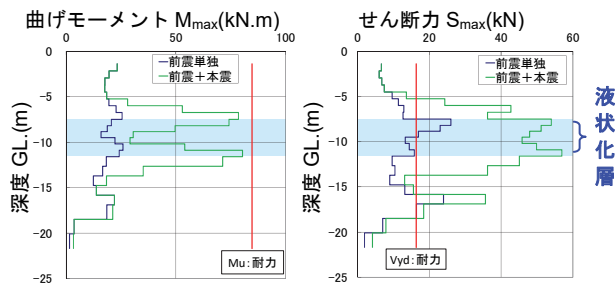
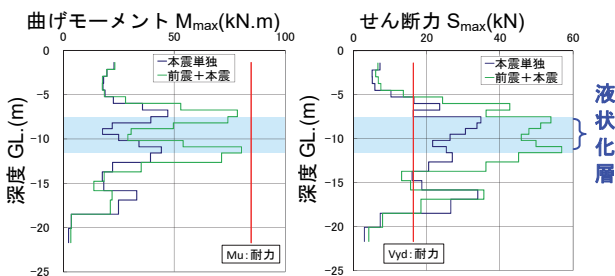
図-16 連続地震と単独地震の比較（井戸ポンプ室建屋APC杭φ400）

図-16に示すように、前震単独の場合と本震単独の場合の発生断面力は、前震+本震の場合と比べて液状化層付近においてかなり小さくなった。そのため、杭においてせん断破壊が生じる結果は変わらないが、破壊の程度には大きな違いがあると考えられ、杭の材料条件によっては、前震単独や本震単独では曲げ破壊やせん断破壊が生じないものの、連続地震を考慮することで曲げ破壊やせん断破壊が生じることがあると考える。

これらの結果から、特に液状化層の過剰間隙水圧が消散しにくいなど、地震の影響により低下した地盤の剛性が回復しにくい地盤条件においては、従来の水道施設における耐震設計時に想定することのない連続地震の影響を想定する必要があると考える。

ただし、設計実務において、このような連続する地震の想定や地震継続時間の想定は、必ずしも容易でない。そこで、想定外の地震の影響により杭が損傷したとしても、今回のようなせん断先行破壊が要因と考えられる杭の大きな破壊に伴う施設機能の停止に至らないように、曲げ破壊先行の破壊モードとなる耐震設計を行うことの重要性を改めて認識する。このような考えも踏まえ、熊本市では更新後の井戸ポンプ室建屋の基礎杭には、鋼管杭を採用することとしている。

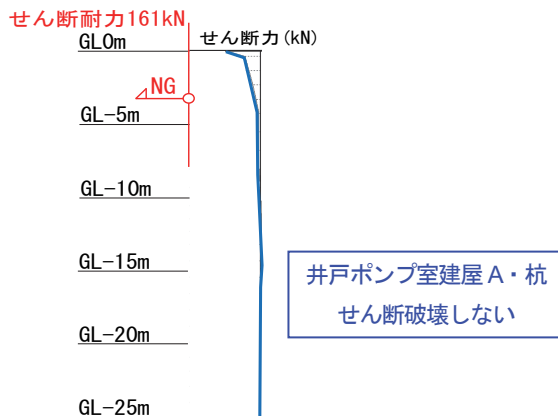
図-17 震度法による杭の耐震計算結果 (建築基準を適用した場合)

図-17 に示す耐震計算結果より、現行の耐震基準に準拠し設計実務において多く使用されている耐震設計法を適用した場合、杭は所定の耐震性能を十分に満足する結果となった。これは、実際に地震被害と、地盤-杭連成系モデルを用いて地盤ひずみを詳しく評価した検証解析の結果とは異なることとなった。

この要因としては、震度法における杭への地震作用は上部構造物の慣性力のみであり、地盤変位を考慮していないことと考えられるが、今回の実際の地震被害を踏まえると、液状化地盤では、構造条件 (例えば上部構造物の荷重が比較的小さい等) によっては、杭の耐震計算において地盤変位を適切に考慮することが重要と考える。

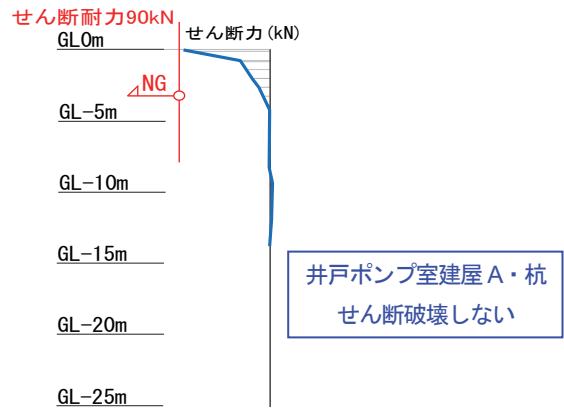
図-18 震度法による杭の耐震計算結果 (液状構造物の耐震基準を適用した場合)

を適用した場合、杭は所定の耐震性能を満足する結果となった。これは、実際に地震被害と、地盤-杭連成系モデルを用いて地盤変位を詳しく評価した検証解析の結果とは異なる結果となった。

この要因としては、震度法における杭への地震作用は上部構造物の慣性力のみであり、地盤変位を考慮していないことと考えられるが、水道施設に多く使用されている水管橋や池状構造物についても、道路橋に比べ上部荷重が小さく、特に池状構造物はアスペクト比が小さいことなどを踏まえると、これらの構造物への慣性力の影響は道路橋に比べて支配的なものにはならない傾向があると考えられる。そこで、水管橋や池状構造物についても、道路橋示方書に準拠するだけではなく、液状化地盤では、構造条件によって、杭の耐震計算において地盤変位を適切に考慮することが重要と考える。

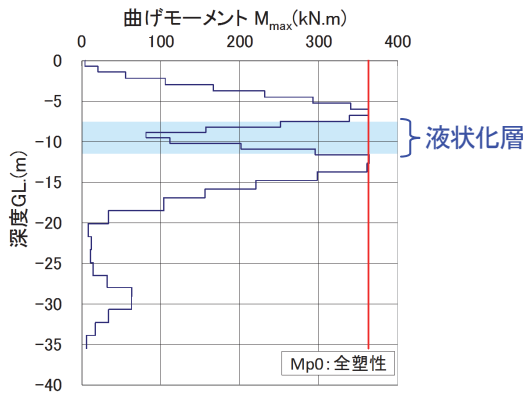
図-19 井戸ケーシング鋼管耐震計算結果（φ450一重管の場合
（前震+本震：EW））

図-19に示す耐震計算結果より、井戸ケーシングを一重管とした場合、所定の耐震性能を満足せず井戸ケーシングは大きく塑性化する結果となった。二重管の場合は、実際の地震被害が確認されていないことと、検証解析においても所定の耐震性能を満足する結果とは異なる結果となった。

の井戸の設計においては、今回、地震被害を免れた井戸ケーシングの構造を参考に今後の耐震設計を実施すべきと考える。また、現行では具体的な耐震設計手法が整理されていないものの、今後は井戸施設についても、地盤の応答変位を適切に考慮できるように耐震設計の指針類を整理することが重要であると考えられる。
