# 鉄バクテリア存在下における維持管理を 考慮したステンレスタンクの設計事例

日本水工設計株式会社

## 鉄バクテリア存在下における維持管理を考慮した ステンレスタンクの設計事例

### 【本発表対象の配水池】

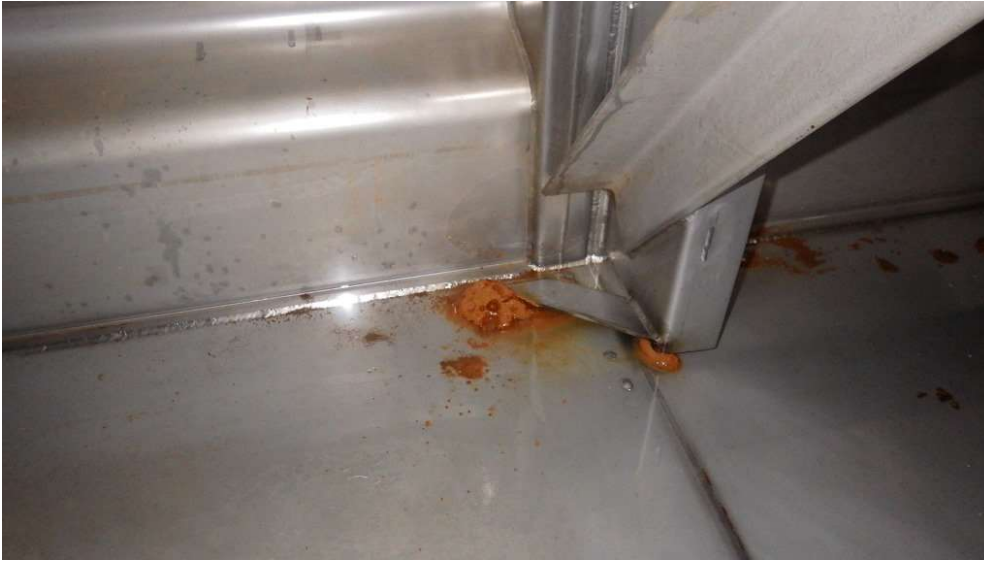
【底部補強材の腐食①】

- ① 鉄分酸化により茶色のスライムが形成。
- ② スライム状の鉄錆を除去すると中心に黒い点の腐食。
- ③ **水の流れが滞留しやすい箇所**（補強材と壁の間等）で腐食が発生。
- ④ ステンレス材質に**SUS304を水中で用いた部分**に腐食が発生。
- ⑤ 地下水と浄水処理済みの表流水の混合水を原水とする配水池内で発生。
- ⑥ 配水池内の水中には、  
**塩素で死滅するはずの「鉄バクテリア」を検出！**  
（数十個程度／100ml）
- ⑦ **清掃は3年に1度**程度の頻度で実施。
- ⑧ 腐食箇所は**20箇所程度**である。

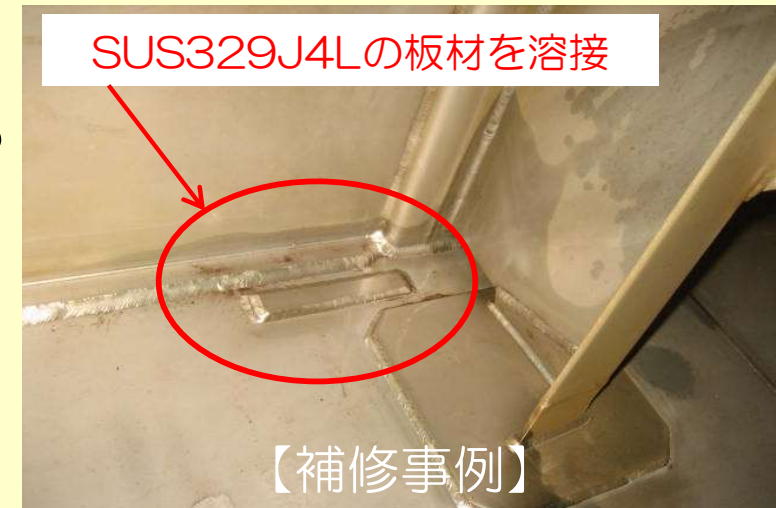
**SUS329J4Lの板材を溶接**して取り付ける方法
