# 平成30年7月豪雨により被災した 下水道施設の応急復旧事例

広島支社技術部下水道課  
井野上 祐太

#### 事例 ◆ 広島県 沼田川流域污水幹線Φ450HP（自然流下）

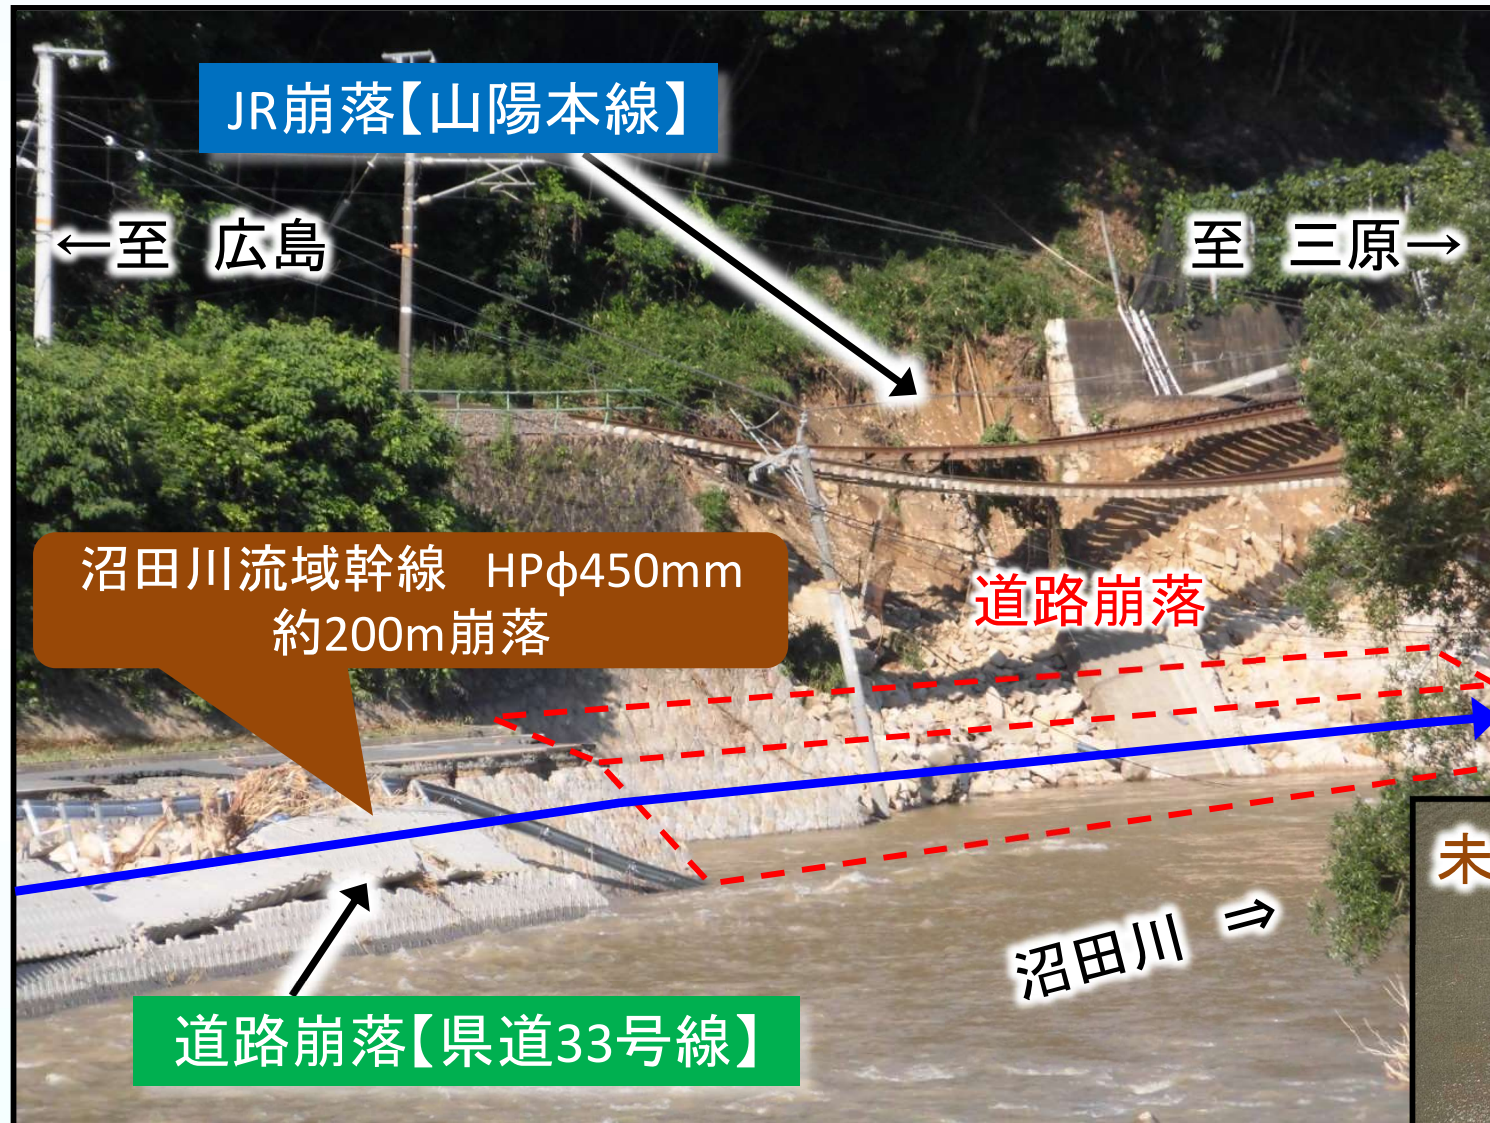
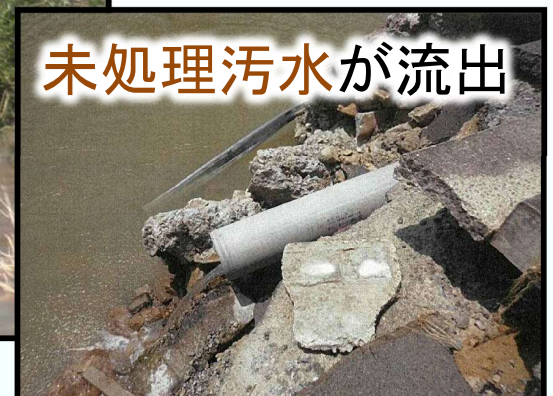
## 【広島県】沼田川流域幹線

- JR・道路が崩落しており、**想定以上の被災**であった。

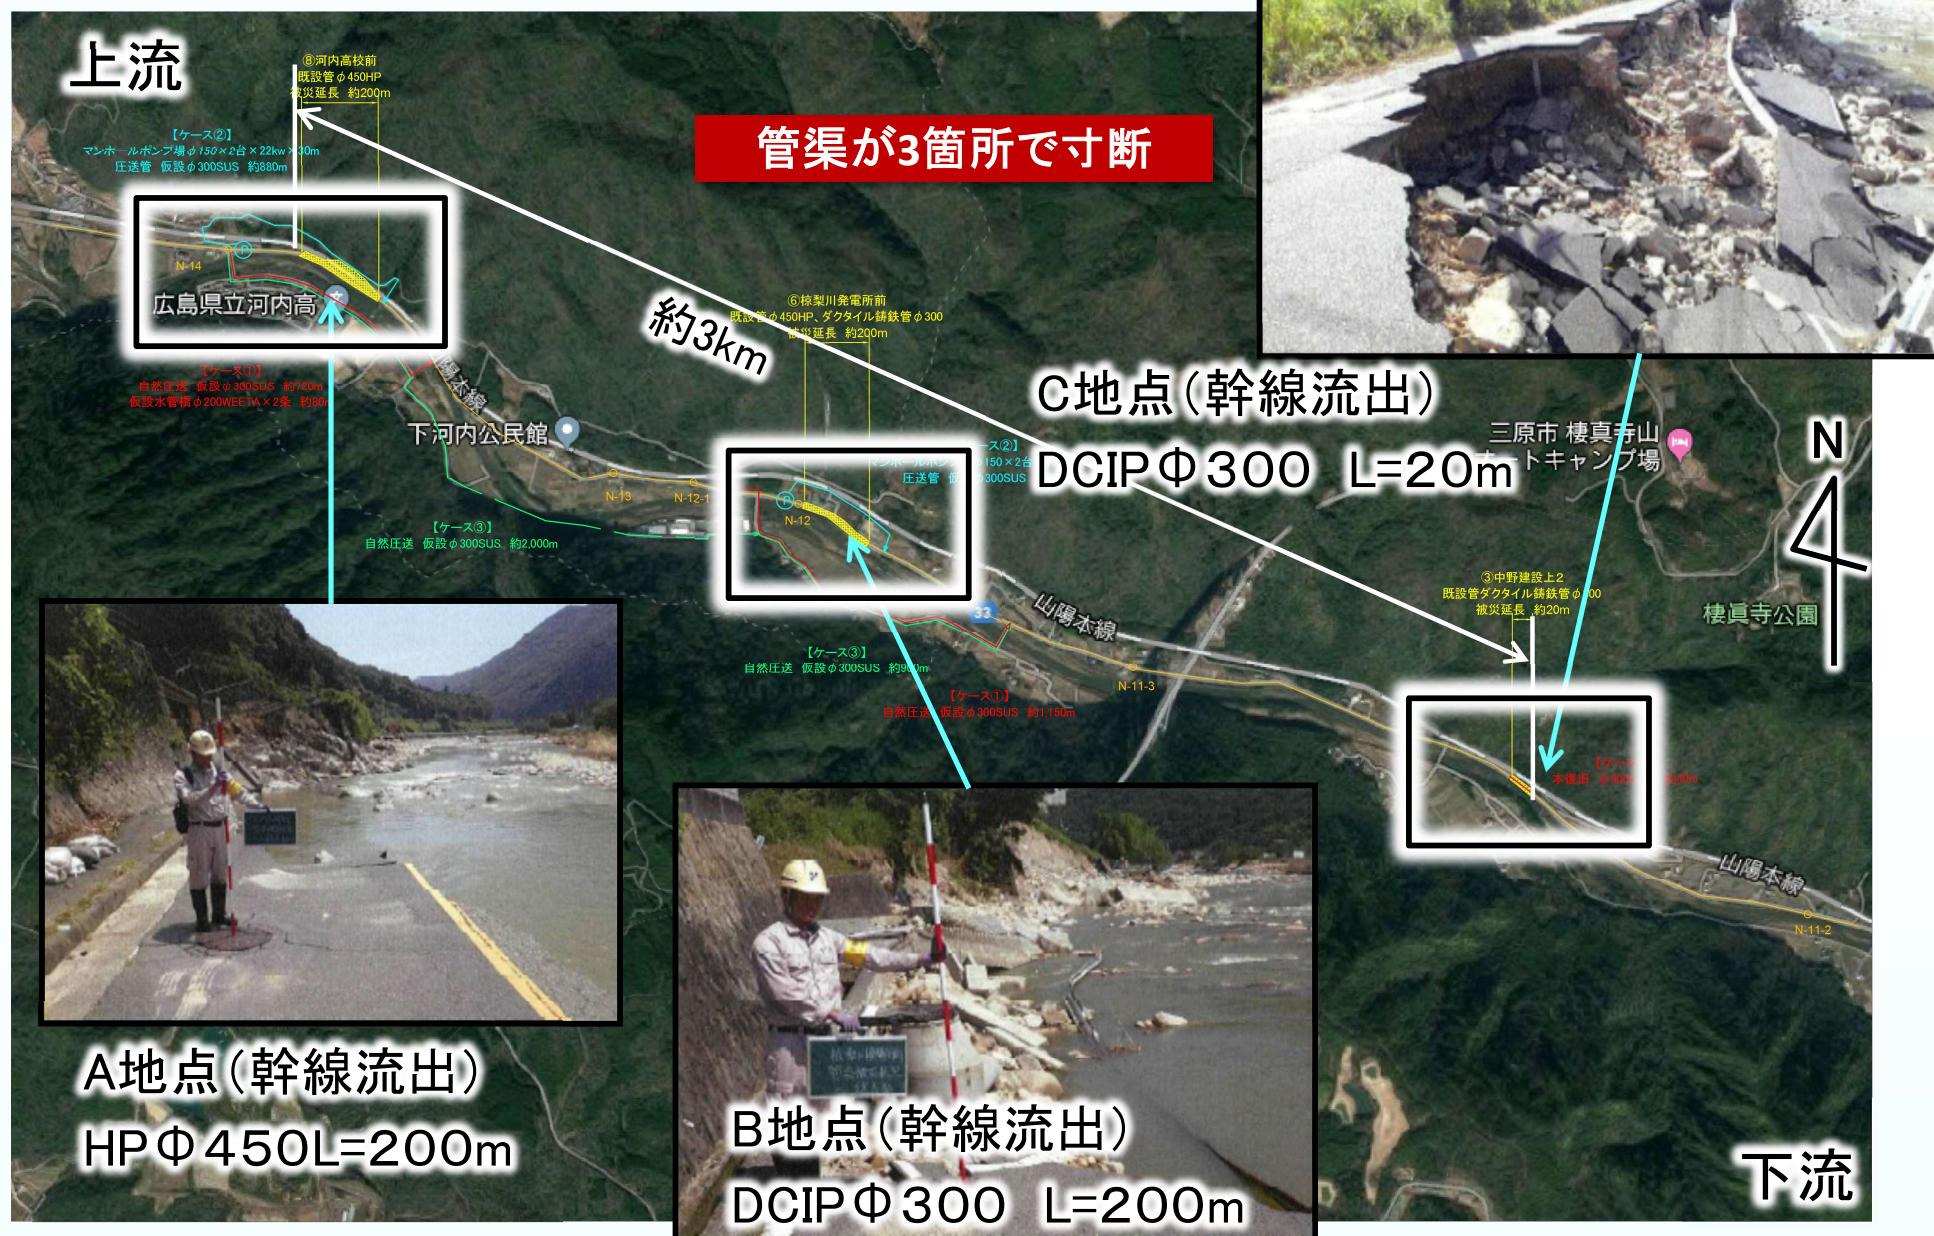
被災箇所下流には浄水場があり、**沼田川を水源として取水**している。

未処理汚水が沼田川に流出していたため...

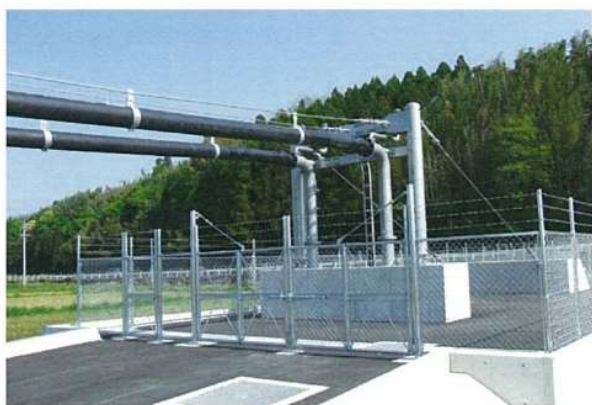
1案

仮設配管布設

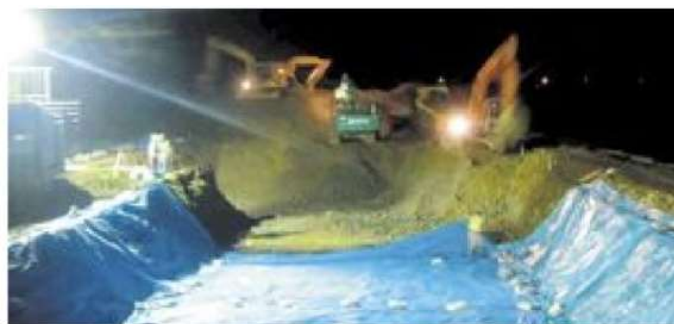
2案

仮設沈殿池

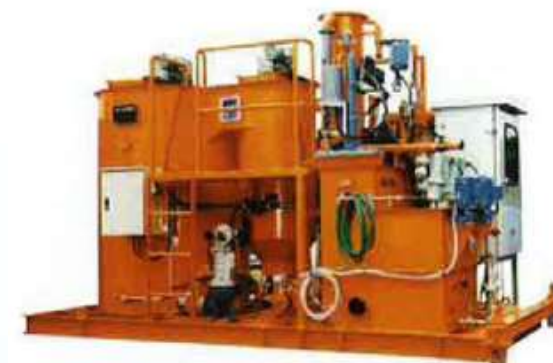
3案

仮設プラント

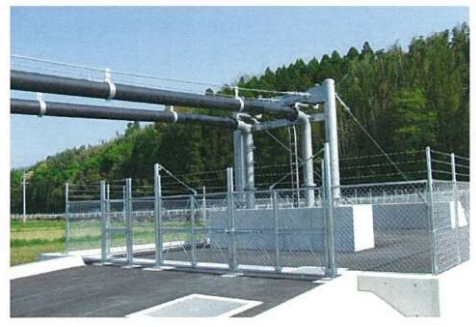
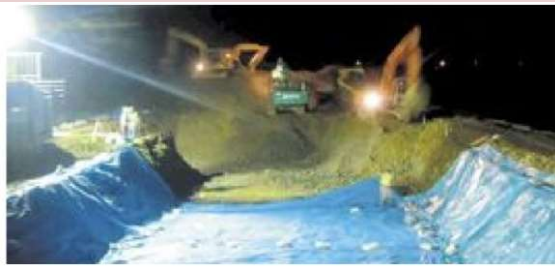
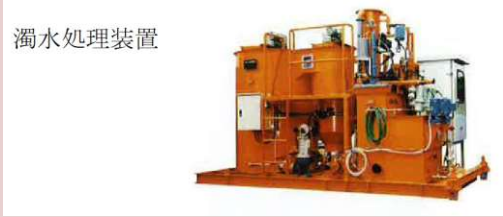
| | 1案:仮設配管布設 | 2案:仮設沈殿池 | 3案:仮設プラント |
|---|---|---|---|
| 概要 | 損壊した管路施設の代替として、污水管を仮復旧する方法。 | 素掘りで築造した沈殿池や消毒池で簡易的に污水处理を行う方法。 | 濁水処理装置を用いて、簡易処理を実施する方法。 |
| 長所 | 本工法は河川内の支持施設を必要とせずに河川横断が可能なため、崩落した道路の復旧を待たずに施工が可能。 | 重機や資材が確保できれば最も対応が容易な案である。 | 一定規模のスペースが必要となるが、必要スペースは2案より小さい。 |
| 短所 | 未処理污水の放流が長期間に渡る。<br>(工期が3ヶ月必要なため) | 一定規模のスペースが必要となる。<br>臭気対策が別途必要である。 | 膜処理プラントでなければ1週間程度で手配可能。 |

| | 1案:仮設配管布設 | 2案:仮設沈殿池 | 3案:仮設プラント |
|---|---|---|---|
| 評価 | 複数箇所の管路損壊が確認されており、本案のみの対応では復旧に時間がかかるため、 <b>未処理水の放流が長期に渡る。</b> | 本現場においては、他の復旧事業との兼ね合いにより <b>重機手配が不可能</b> であった。 | 濁水処理装置は、 <b>早急に手配可能</b> であった。<br><br>○(採用) |
