雨天時浸入水調査技術 「ラインスクリーニング」の開発

日本水工設計株式会社
水インフライノベーション事業部 DX推進室 企画開発課
今井 聡

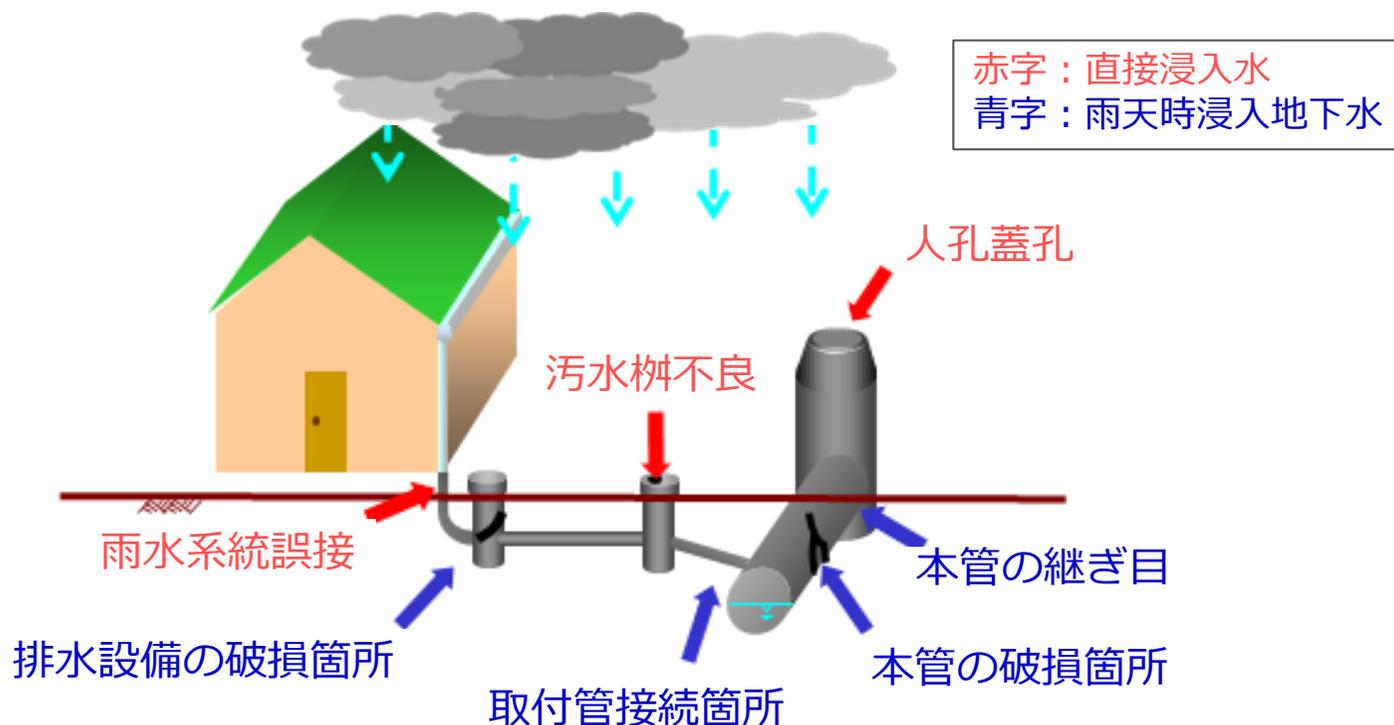
- 直接浸入水：マンホールの蓋孔や汚水管への誤接続により汚水管系統へ流入する雨水
- 雨天時浸入地下水：雨天時の地下水位上昇等に伴い汚水管系統に流入する地下水

老朽化、地震、降雨の増加等に伴い、雨天時に分流汚水管へ雨水が流入し下水流量を増加させる雨天時浸入水はさまざまな問題を引き起こす

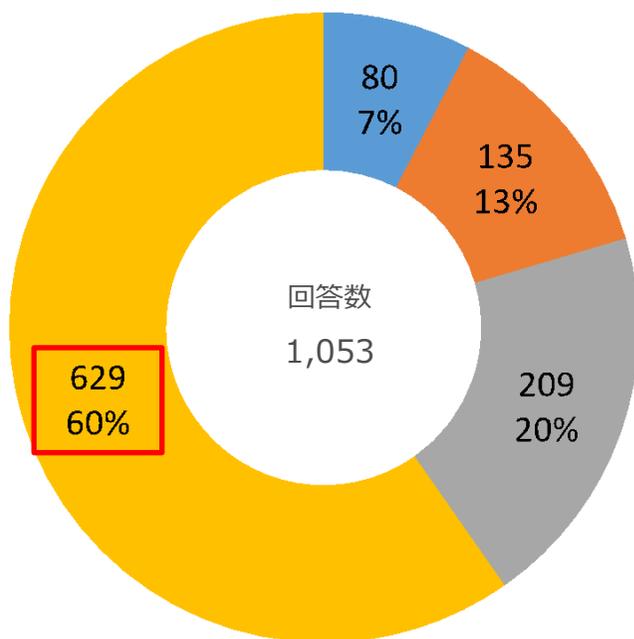
【調査実績】

- スクリーニング調査のみ (80)
- スクリーニング調査のみ + 詳細調査 (135)
- 詳細調査のみ (209)
- 雨天時浸入水調査を実施したことはない (629)

※カッコ内の数字は回答数

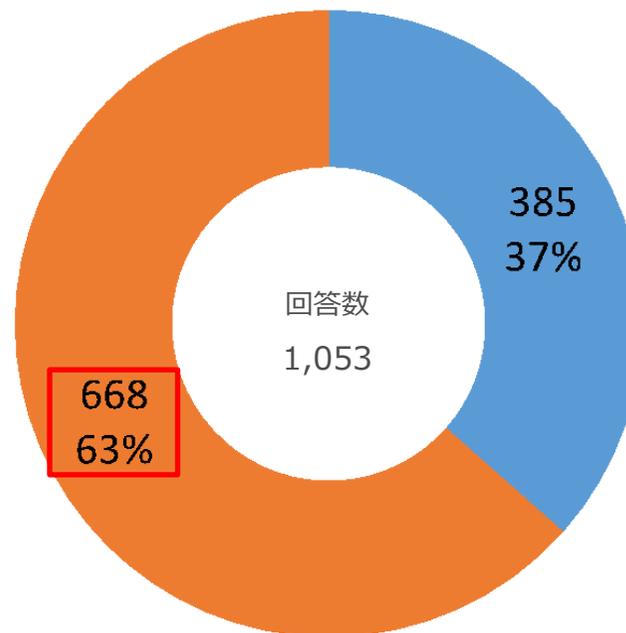
【対策工事実績】

- 実施したことがある (385)
- 実施したことはない (668)

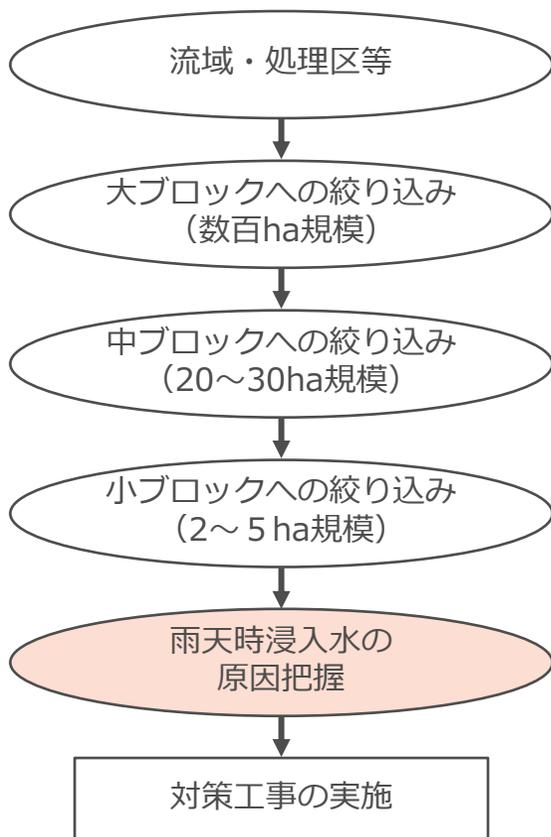
【原因把握のための詳細調査の課題】

詳細調査（テレビカメラ調査、誤接合調査、送煙調査など）は、ブロックを十分に絞り込めないと、**費用や期間が増大**

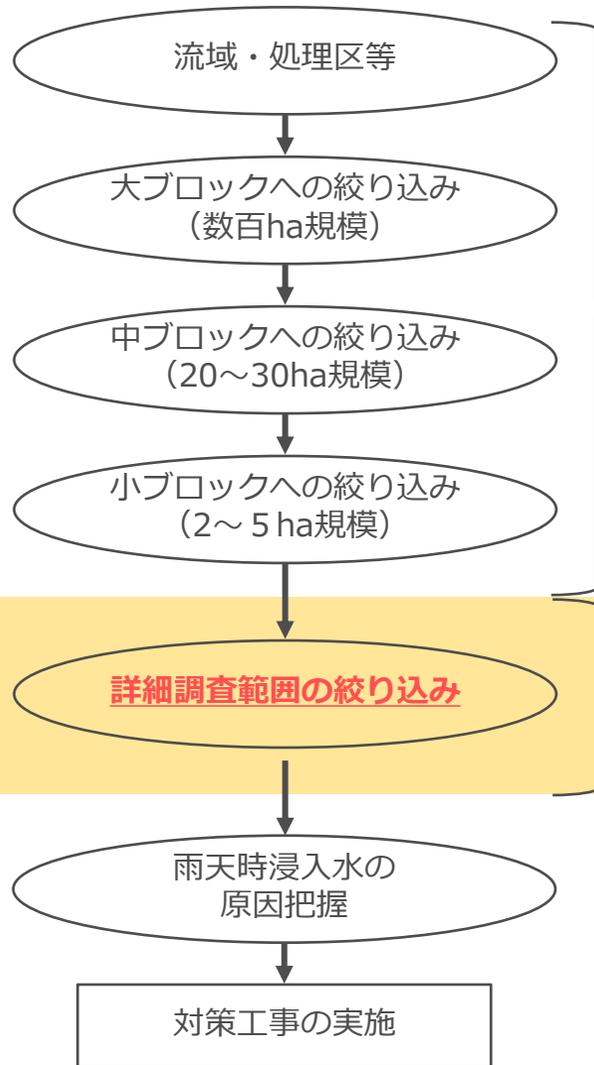
① 水位計と絞り込みAIによる絞り込み技術

- 安価で設置が容易な水位計の利用
- AIによる作業時間短縮、技術者判断のバラつき解消

② **ラインスクリーニングと浸入水検出AIによる絞り込み技術**

- 下水温度変化から雨天時浸入水を検出
- 下水温度データ等の解析にはAIを活用

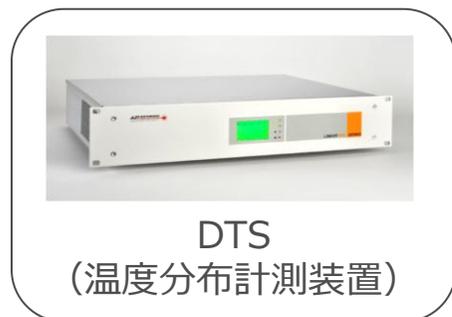
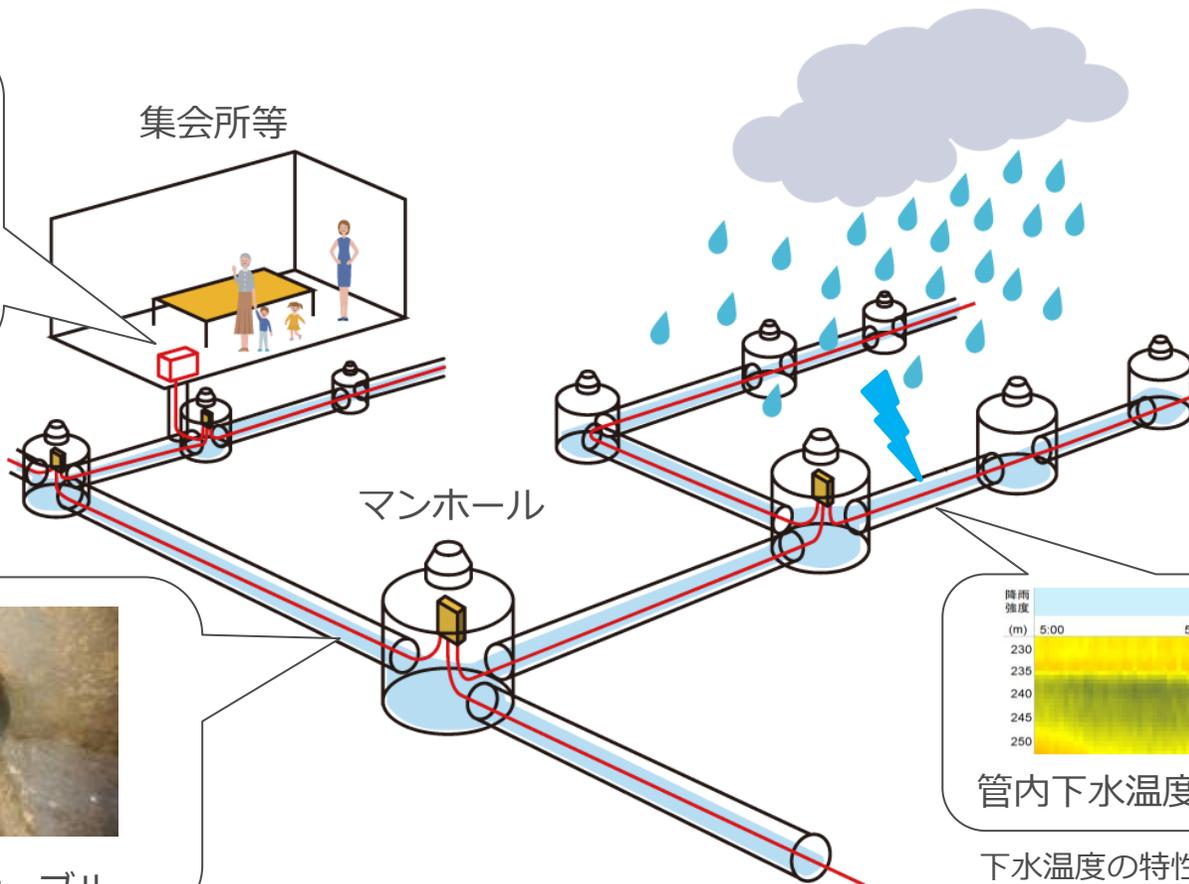
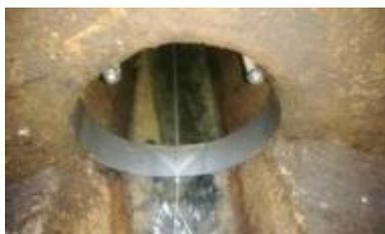
下水温度を 1 m 間隔・
1 分ピッチで測定

光ファイバーケーブル

点ではなく、**線的に**下水温度を測定

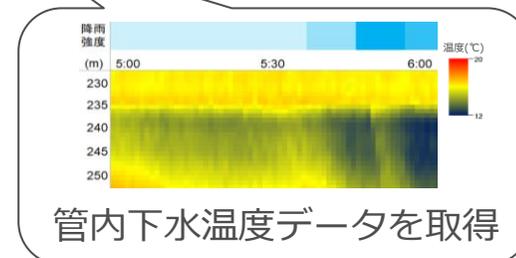
下水温度の特性を分析することで、
雨天時浸入水の発生箇所を**誤差
± 5 m以内で検出**

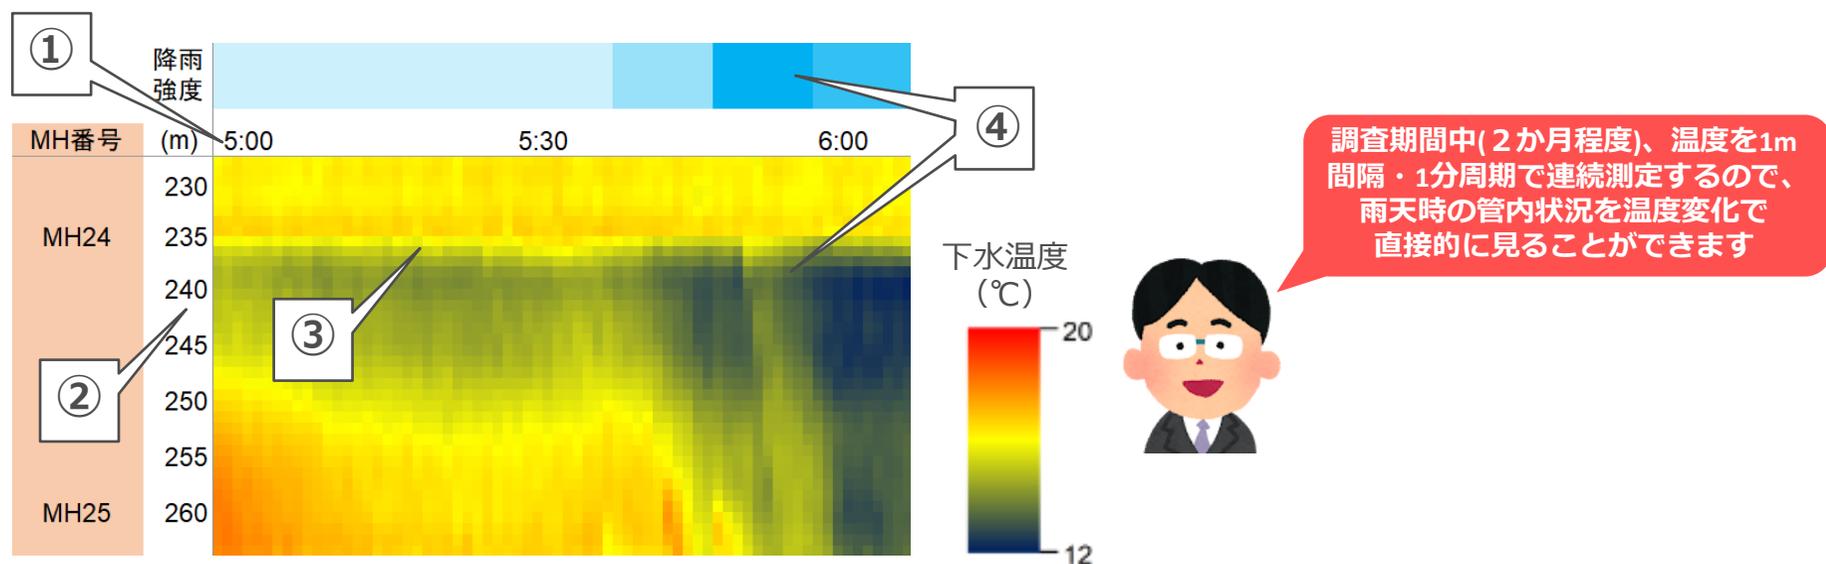
- ラインスクリーニングでは、**下水温度が低下する箇所**を雨天時浸入水発生箇所として検出
- 解析にはAIを活用するとともに、**AI解析結果が妥当であるかを技術者により確認**
- 技術者による確認においては、測定温度を可視化した**温度コンター図**を活用

- ① X方向は時間の経過を示している
- ② Y方向は距離（ケーブル延長）を示している
- ③ MH24→MH25に向かって温かい下水（オレンジ～黄色）が流れているが、距離235m付近において冷たい下水の流れ（青色）に変化している
- ④ 降雨強度に応じて下水温度が濃い青へ遷移していることから、雨水浸入と判断できる

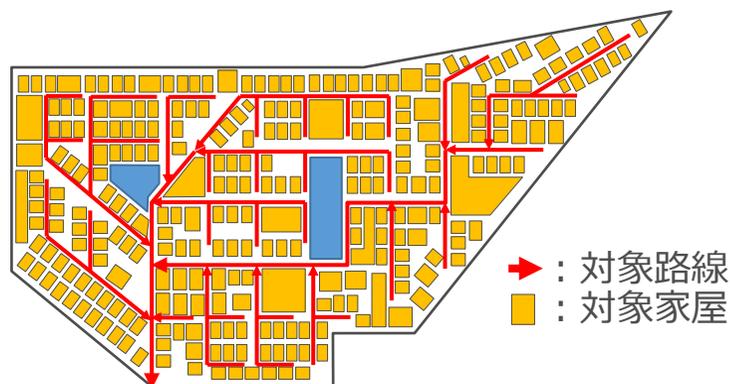
従来技術（ブロック全体にわたる詳細調査）

ブロック全体を対象に詳細調査を実施するため、
長い期間と多くの費用が必要

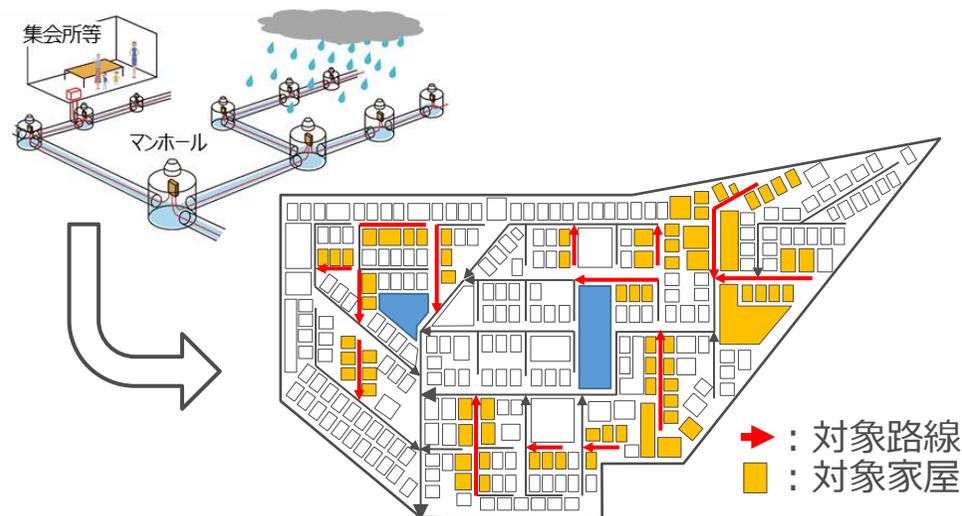
本技術（雨天時浸入水の検出＋詳細調査）

検出路線を対象に詳細調査を実施するため、
調査に要する期間と費用を削減

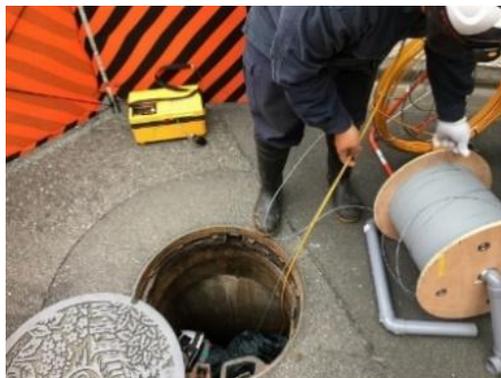
光ファイバーケーブルを管内へ導入

下水管内底部に光ファイバーケーブルを設置し、これに接続されたDTS(温度分布計測装置)により下水温度を連続的に測定する。

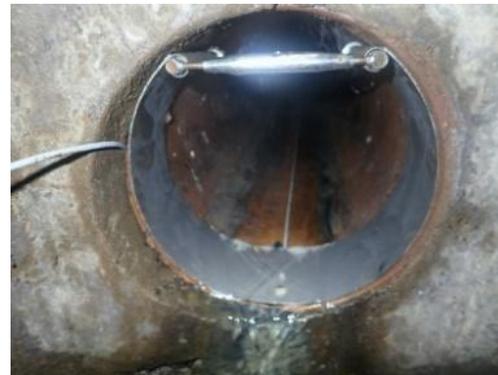
光ファイバーケーブルを管底へ固定

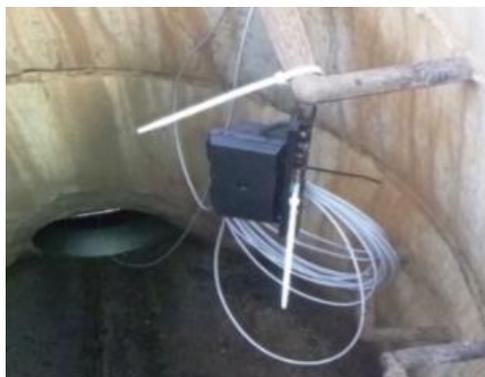
光ファイバーケーブル融着部※の保護

※光ファイバーケーブルは一筆書きになるように下水管内に配置するため、端点（最上流部）などではつなぎ合わせる（融着）作業が発生する

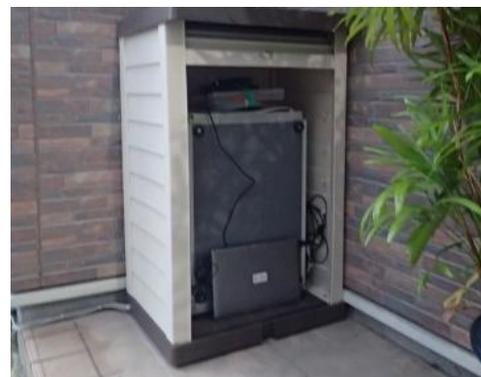
DTSの設置状況

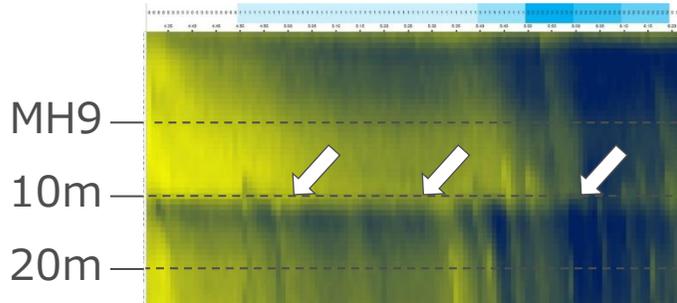
AI検出箇所の妥当性確認

MH9から10m下流で温度低下
→浸入水：◎

AI検出箇所		技術による確認
人孔 No.	上流人孔からの距離(m)	
MH8	18	◎
MH9	10	◎
MH49	22	×
MH54	9	・
MH59	10	・

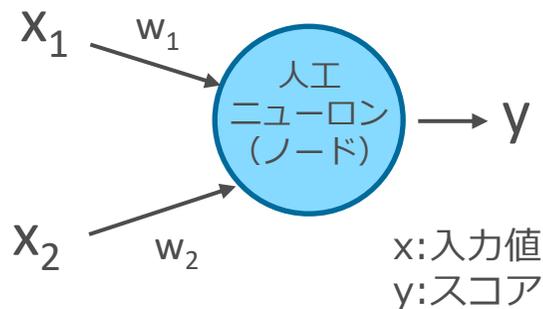
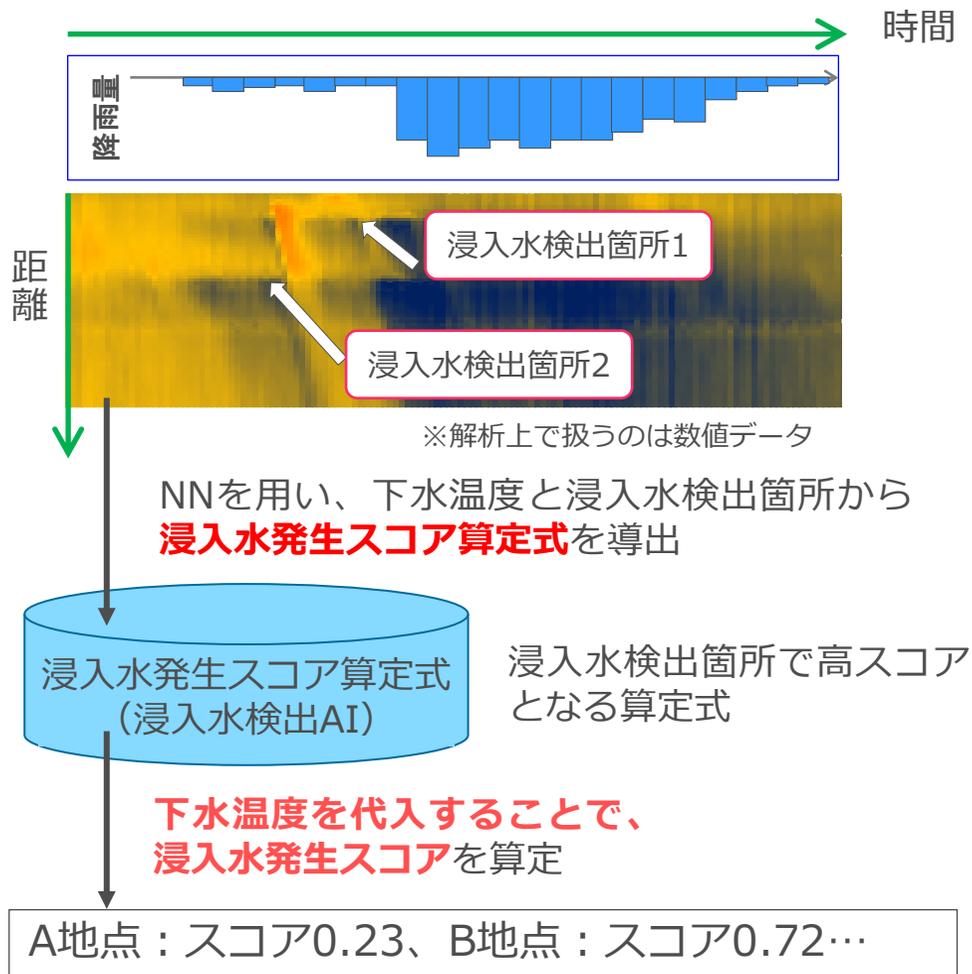
ニューラルネットワーク(NN)

- 脳の神経回路の一部を模した数理モデル
- 入力値を関数処理（重みづけ）し、その処理結果をスコア（数値≒確率）として出力

- 浸入水検出AIは、下水温度と浸入水の関係进行学习し、浸入水発生箇所を検出
- 検出アルゴリズム（やり方、手順）には“ニューラルネットワーク（NN）”を採用

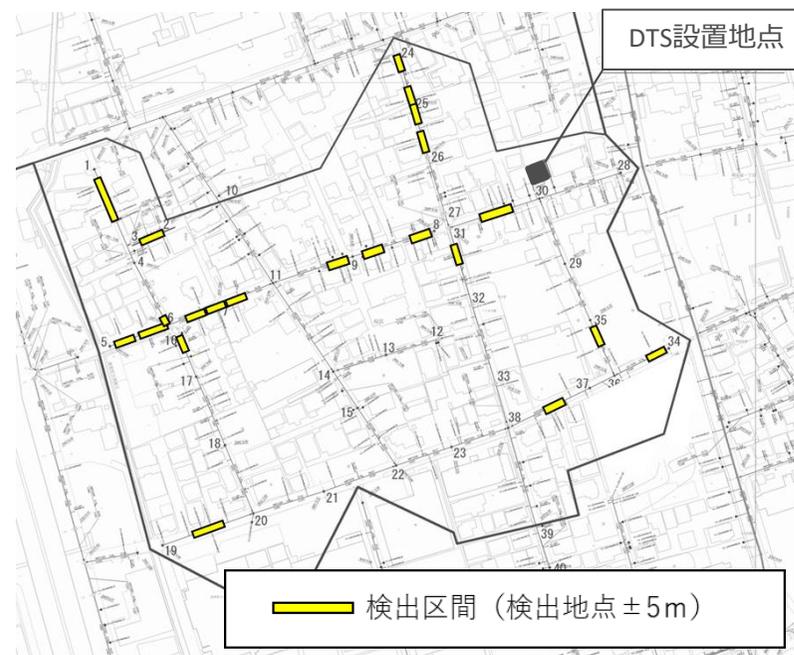
地図上に検出区間を整理

確認した浸入水発生箇所（検出箇所±5 m以内）をもとに、詳細調査範囲とする路線（スパン単位）、取付管、家屋を抽出する。

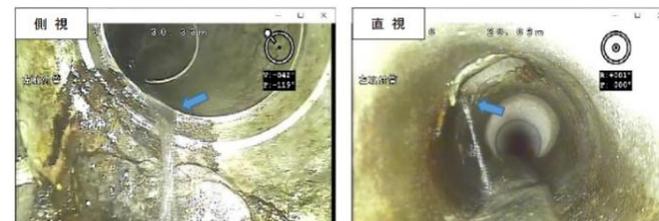
①浸入水レベル大

雨天時浸入水量が比較的多く、流れている状況が明確に確認できる状態のもの

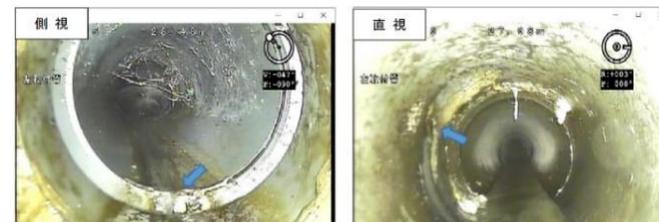
②浸入水レベル小

「浸入水レベル大」以外のもの

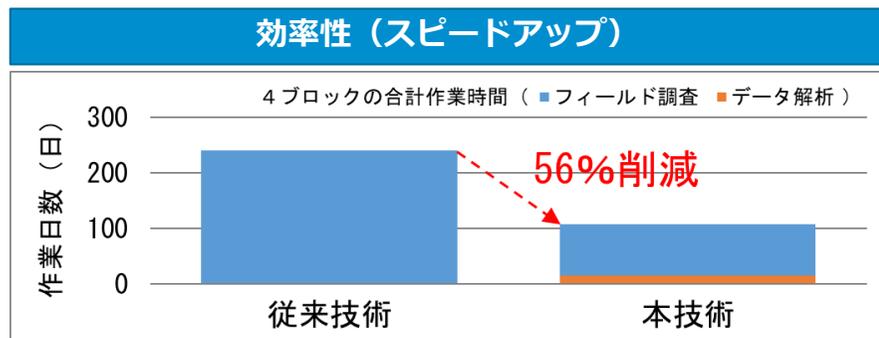
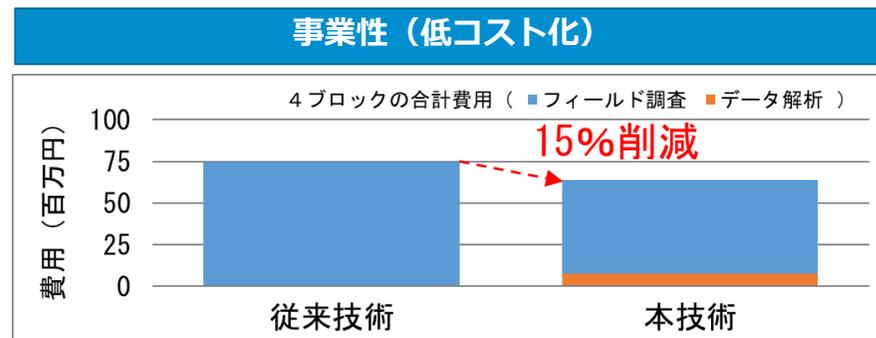
➤ B-DASH実証では、従来の詳細調査に比べて、調査路線延長は59～84%、調査家屋数は70～80%削減するという結果が得られた

項目		①従来技術 (ブロック全体の詳細調査)	②本技術 (ラインクリーニング+詳細調査)	削減率 (1-②/①)
管路延長 (m)	さいたま市	3,154	1,284	59%
	藤沢市	4,312	710	84%
家屋数 (戸)	さいたま市	404	120	70%
	藤沢市	403	82	80%
