熊本地震における水道施設の被害分析 ～杭・井戸の被害検証と現耐震設計法の課題～

SEISMIC DAMAGE ANALYSIS OF WATER SUPPLY FACILITIES CAUSED BY THE 2016 KUMAMOTO EARTHQUAKES: VERIFICATION OF PILES AND WELLS SEISMIC DAMAGE, AND THE ISSUES OF THE CURRENT SEISMIC DESIGN METHOD

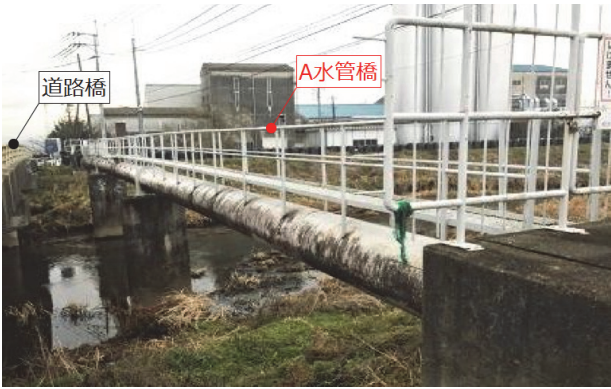
写真-1 水管橋全景

図-1に示す水管橋の被害として、A水管橋（写真-1）では図-2や写真-2に示すように橋台の周辺地盤変状に伴う水管橋の橋台取り合い部の埋設管路の損傷・漏水や、図-2や写真-3に示すような橋台の移動に伴う水管橋本体の支承部と伸縮管の損傷・漏水などが確認された。また、橋台取り合い部の埋設管路の損傷はC水管橋でも確認され、橋台の移動に伴う水管橋本体の被害はB水管橋でも確認された。なお、水管橋本体には地震の強い揺れに伴う慣性力の作用による変形や損傷被害は確認されず、主に地盤や橋台の変位による被害であったと考えられる。

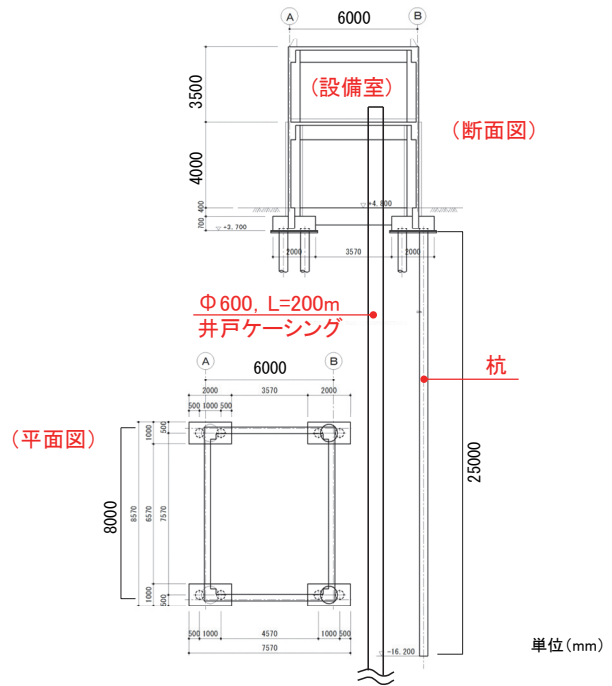
図-3 井戸ポンプ室建屋概要図

A 水源地、B 水源地の多くの井戸施設では写真-4、写真-5 に示すように、井戸ポンプ室建屋(図-3 参照)の傾斜・沈下が生じた。それにより写真-6 や図-4 に示すように、建屋内にある井戸ケーシング(変状していない)頂部が見かけ上突上がった状態となり、段差が生じたことに伴い管路などの設備被害が生じた。これらの被害はいずれも前震時でなく本震時に確認された。そして、長期間の運転停止を余儀なくされた。その結果、熊本市では A 水源地における 8 か所の井戸のうち、1 か所のポンプ室建屋、B 水源地における 10 か所のうち 7 ヶ所のポンプ室建屋の全面更新を余儀なくされる甚大な被害となった。また、他の水源地の井戸においては、3 箇所で地表付近の地盤中の井戸ケーシングの損傷が確認された。

この井戸ポンプ室建屋の傾斜や沈下による原因として、建屋の壁には軽微なひび割れが散見される程度であり、ポンプ室を支持する柱や壁部材及び基礎フーチングには全く変状は見られなかった。また、検証計算の結果、杭の先端支持力は十分に確保されていることが確認できたことから、図-4 のイメージ図に示すように杭本体の甚大な損傷によるものと考えられる。

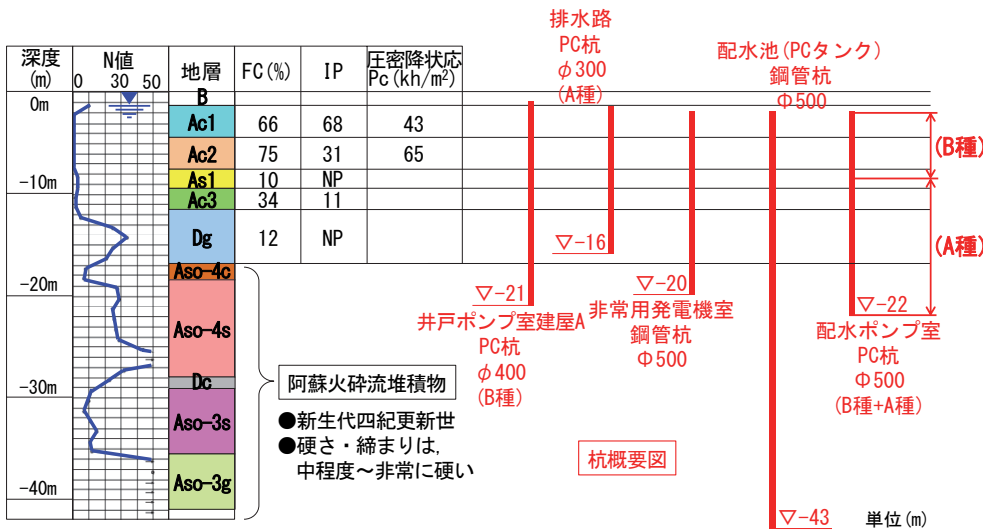
図-5 土質調査結果図及び杭概要図

図5に示すように、地表から15m程度の深度までは、N値が5以下の緩い地盤であり、それ以深は比較的密な阿蘇火砕流堆積物(Aso)を主体とする洪積層となる。排水路を除き各構造物の杭の先端支持層は、N値が30程度以上の阿蘇火砕流堆積層としている。

なお、図5に示すように、これらの液状化地盤中に、上部構造物の傾斜・沈下が見られたポンプ室建屋Aの基礎杭や、水平移動が確認されたA配水場の排水路の基礎杭がある。そのため、これらの基礎杭の大きな破壊は、既往の被害調査事例¹⁰⁾なども参考に液状化地盤の地震変位による可能性が考えられる。同様の液状化地盤にある水道池状構造物の杭の被害事例として、過去の地震において上部構造物の傾斜が見られた杭を引き抜いたところ、写真9に示すように液状化層全体に渡って杭

また、図-5に示すようにA水源地の液状化層の上部には層厚が大きく透水係数の小さい粘土・シルト層 (As1, Ac2) があり、水源地一帯に液状化層が露頭するような地形は見られず、液状化による噴砂も局部的にわずかに見られる程度である。そのため、液状化が生じた場合、過剰間隙水圧が地表に消散しにくい状況にあり、長時間にわたり水圧が高い状態 (液状化層の剛性が低い状態) を維持しやすい。これより、今回の地震のように水圧が消散しない期間内に大きな地震が連続して生じる場合は、液状化による影響がさらに大きくなることが懸念され、検証解析などで分析する必要があると考えた。

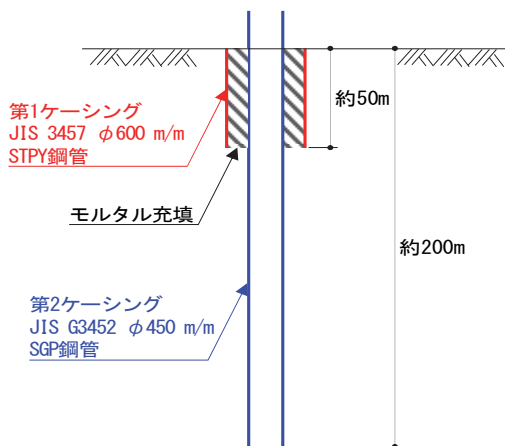
図-6 井戸二重管ケーシング概要図

ここで井戸ケーシングについても解析対象としたのは、既往の文献^(例えば16)によると、過去の地震において、今回の対象地盤と同様に地盤ひずみの影響が大きくなる液状化層と粘土層の境界付近を中心に表層地盤中の井戸ケーシングの被害事例が報告されているためである。また、熊本市においても他の水源井戸の表層地盤中の一重管ケーシングが損傷していることから、A水源、B水源の全ての井戸施設に共通する図-6のような地表地盤における剛性の高い二重管ケーシング方式との比較分析を行うためである。

熊本市のA水源地の井戸ケーシングについては、施工上の理由により図-6に示すように二重管ケーシング構造となっており剛性が大きく、地表部分において結果的に地盤の変位などの地震作用に対して有効な構造となっている。但し、これまでに井戸ケーシングの耐震設計法について詳しく整理されたものがないこともあり、全国的には一重管のケーシングとすることが多い。

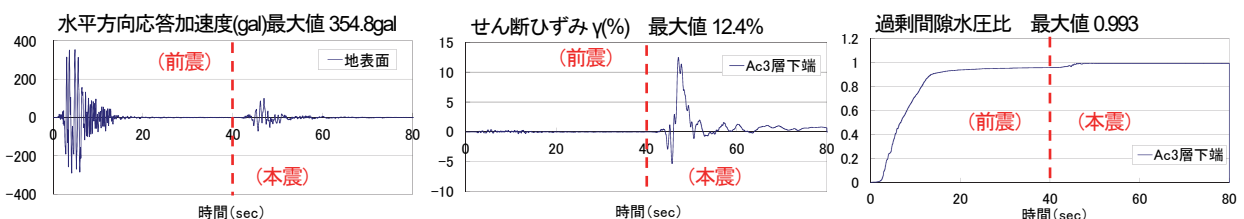
図-15 地震の検証解析結果(前震+本震: EW)

また、地盤の液状化の状況を評価するために、液状化層である Ac3 層における過剰間隙水圧比とせん断ひずみの時刻歴図、地表面の加速度応答の時刻歴図を図-15に示す。

井戸ポンプ室建屋 A の杭のせん断破壊は、図-14 に示すように本震時に生じており、実被害と整合する。この要因として図-15 に示すように、液状化層の過剰間隙水圧比は、液状化強度が比較的高い値であったことから、前震時には1に到達しておらず本震時に段階的に水圧上昇が継続し1に到達している。そして、それに伴い、液状化地盤中のひずみの発生量も前震時には僅かであったが、本震時には10%を上回り著しく大きくなっている。このことから、連続する地震の影響と液状化層上部のシルト層による過剰間隙水圧消散の抑制効果により、継続して水圧上昇が生じたことにより液状化現象がより顕著になり、液状化地盤の変位の増大に伴い杭基礎がせん断先行破壊した可能性が考えられる。

適用される震度法ではなく、地盤のひずみや応答変位を詳しく表現することが重要である。特に液状化層付近の地盤の変位量は地盤の地震応答解析結果などをもとに詳しく評価し、杭などへの地震作用として適切に考慮する必要があると考える。
