リアルタイム流出解析を用いたポンプ運転支援 による浸水被害軽減及び省エネ効果の検討事例

2023年7月21日

荻島 晃

株式
会社 東京設計事務所
TOKYO ENGINEERING CONSULTANTS CO., LTD.

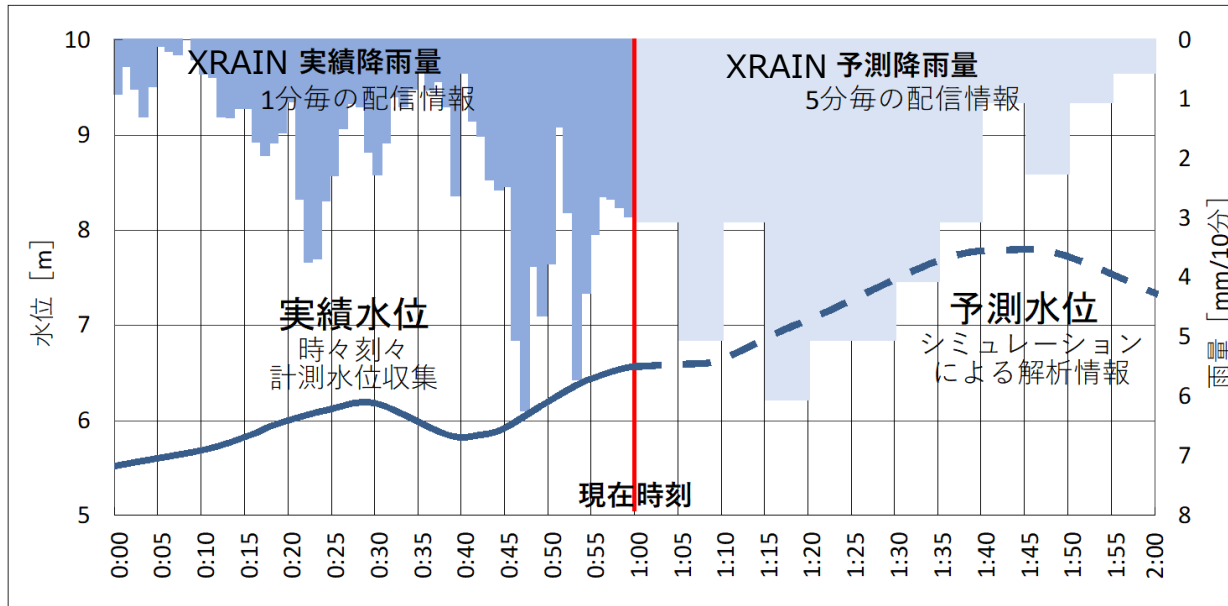
(1)リアルタイム流出解析の概念

【従来】

流入樹水位やポンプ井水位など施設内の水位情報でのポンプ運転

【技術導入】

雨水幹線の管内予測水位情報も活用したポンプ運転

⇒ ポンプ早期起動による
浸水被害軽減効果

⇒ ポンプの早期停止による
省エネ効果

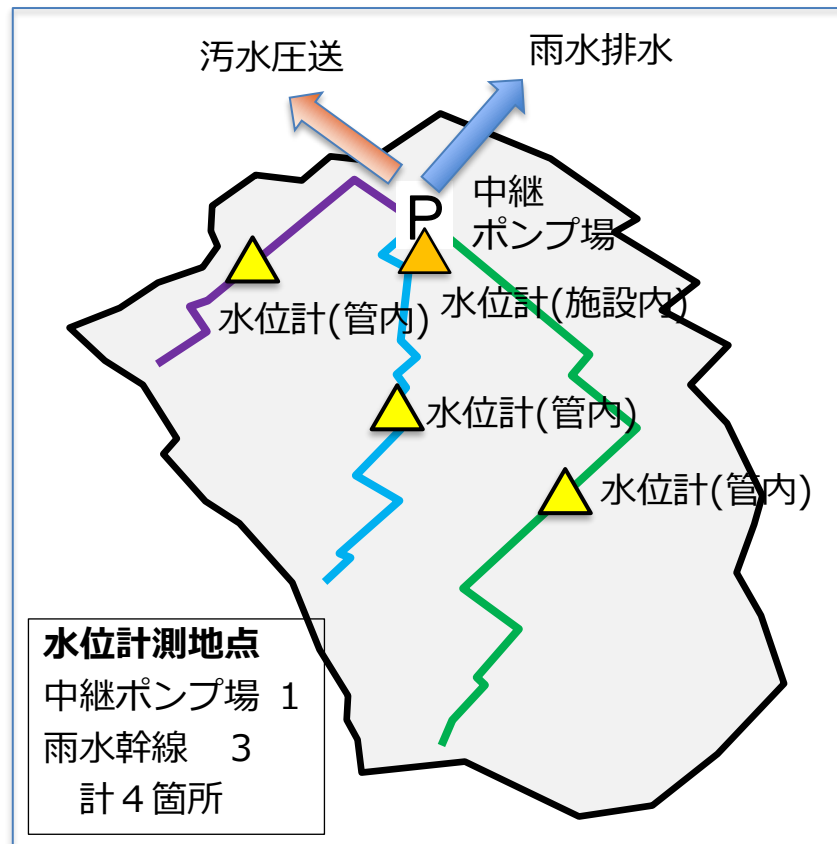
●モデル概要図

項目	内容	備考
流出解析ソフト	InfoWorksICM	
面積	約3,200ha	合流区域約2,450ha、分流区域約600ha、区域外流入約150ha
ノード（人孔）	約24,300	
リンク（管渠）	約25,400	整備水準：約35mm/hr（10年確率） 整備率：約100%（一部能力不足あり）
地表面モデル	5～10mメッシュ相当	TIN。1メッシュ25～100m ² 、メッシュ数約372,000個
解析時間	1～3分	XRAIN実況1時間、予測1時間、計2時間

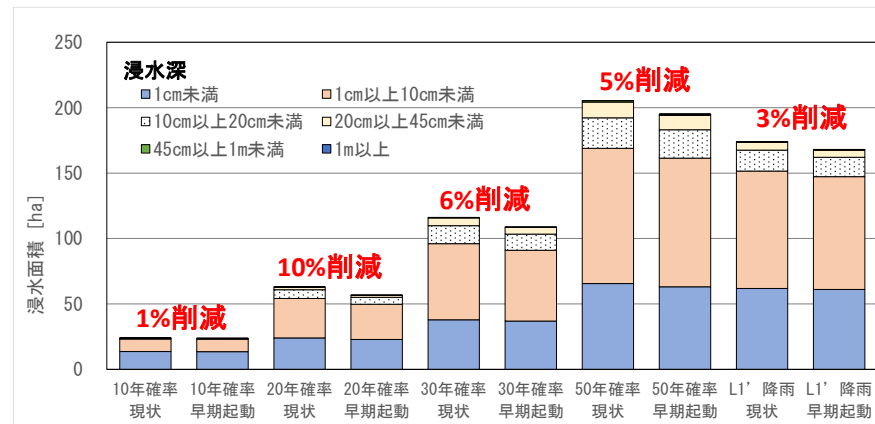
●対策前後の浸水面積の比較 (中央集中型降雨)

⇒ 1~10%の浸水面積の減少 (浸水被害軽減)

平均的には、システム導入のB/C = 2.5

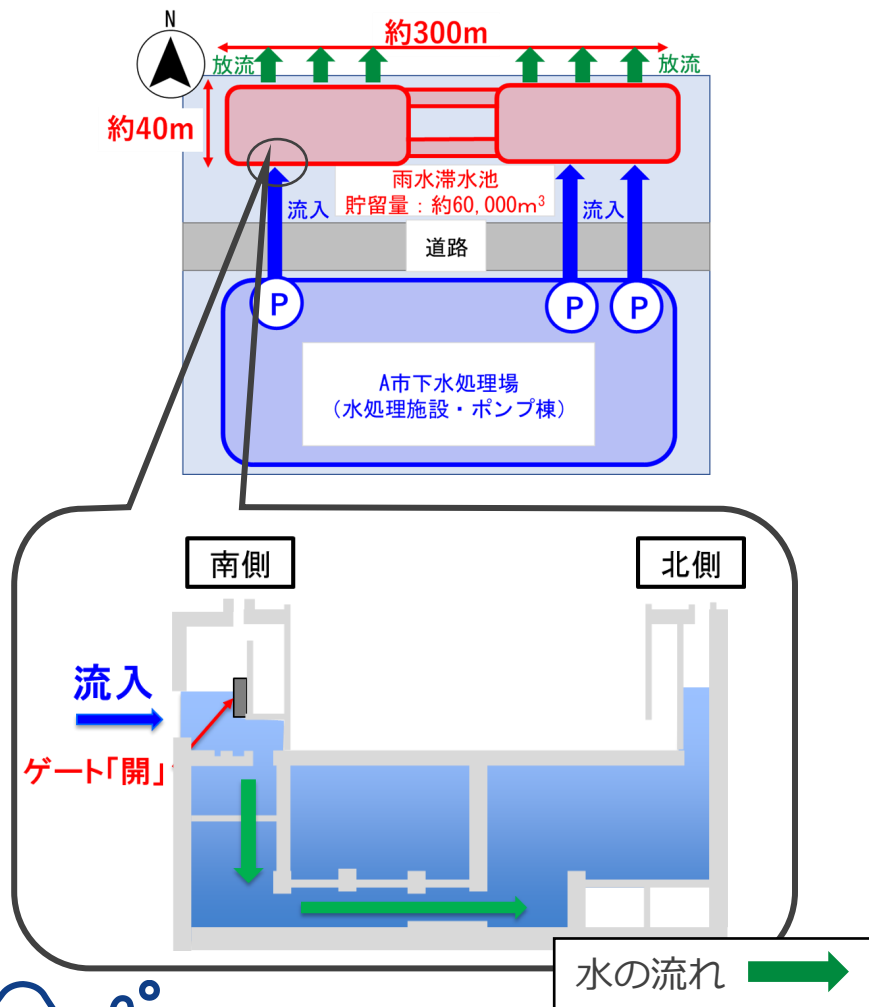
① 雨水滞水池貯留時

流入水の流れ

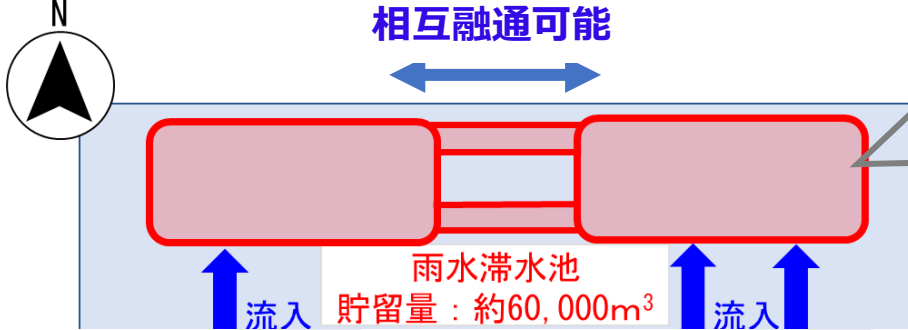
【平面図】

SS分の滞留状況の把握

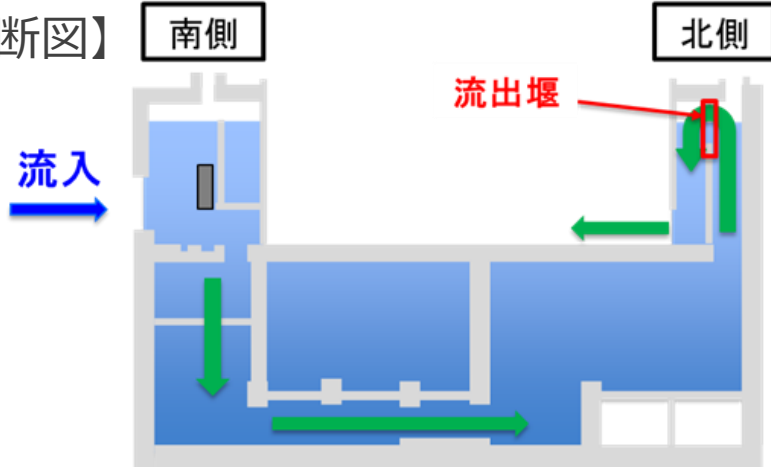
【横断図】

滞留時間の検証

流入部から放流部
へのショートパス
による短時間での放流

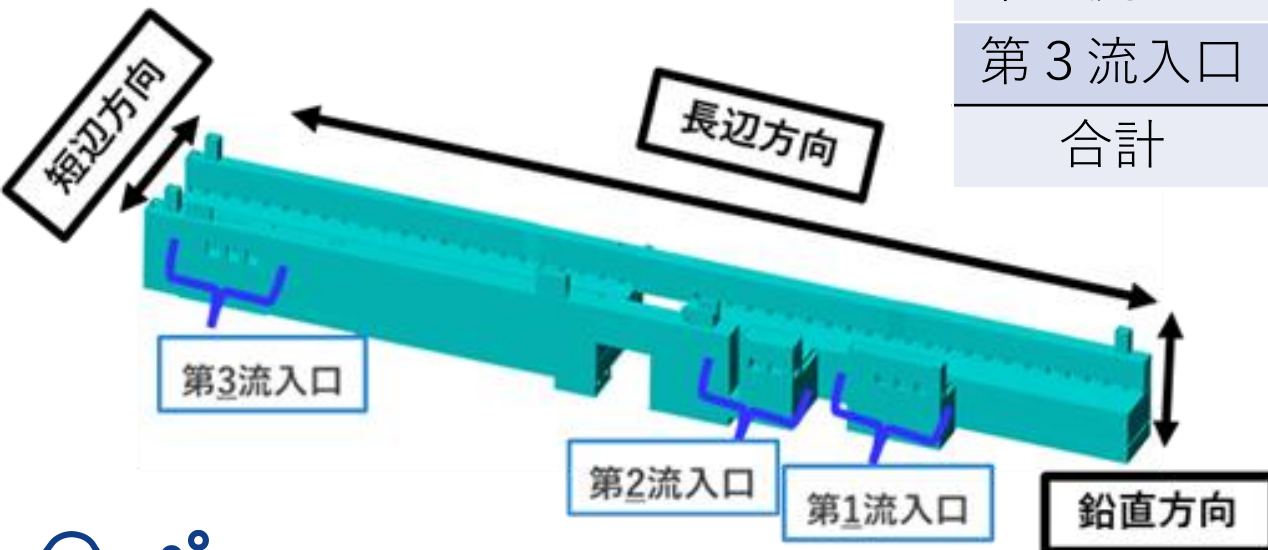
- 計算区間：雨水滞水池全域（約300m区間）
- 計算メッシュサイズ：河道縦断：1.5m、河道横断：0.2m
- 計算メッシュ数：約180万メッシュ
- 流量：下表のとおり

流入口	流入量 (m ³ /s)	流入割合 (%)
第1流入口	9.0	19.6
第2流入口	8.0	17.4
第3流入口	29.0	63.0
合計	46.0	100.0

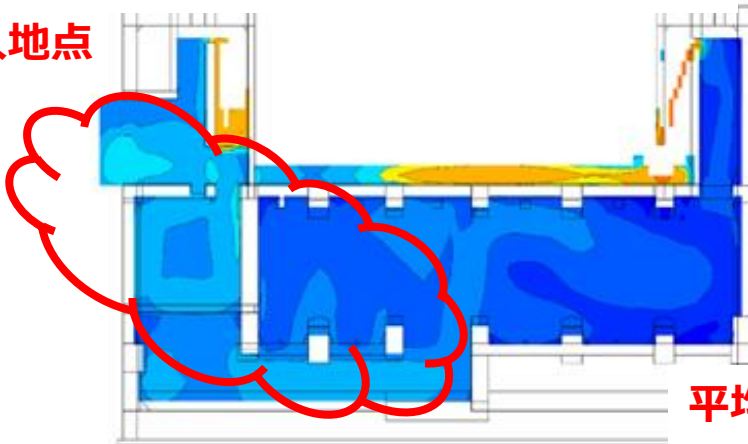
河道横断 (Y-Z平面①)

流入地点

平均粒径 d : 0.6mm

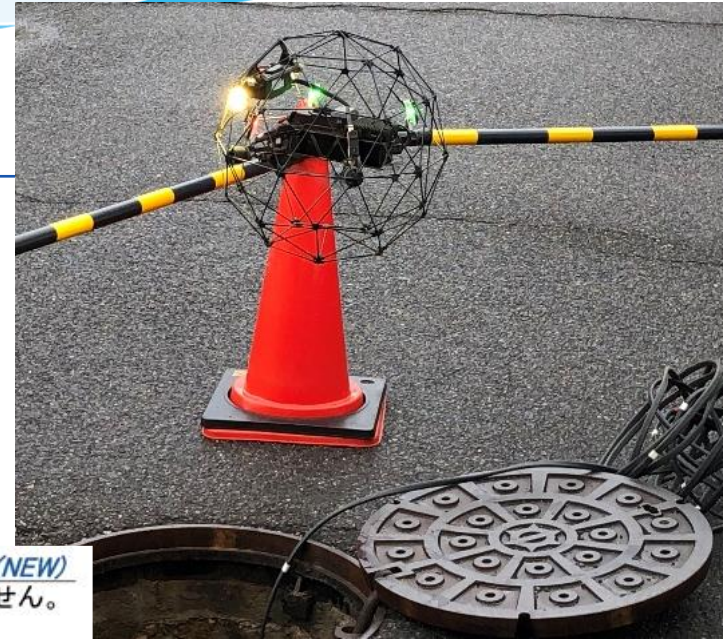
調査に用いた機器：ELIOS2

安定化センサー (NEW)

7セットのセンサーを搭載しており、自己位置を正確に保持します。

柔軟なモーター制御

機体が逆さになっても機体を水平に戻します。

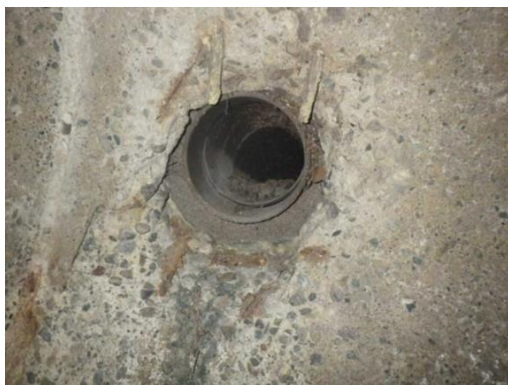
潜行目視調査時

3. 調査結果 過年度同箇所での調査結果と比較

症状	劣化症状発見数			
	調査箇所1		調査箇所2	
	潜行目視	ドローン	潜行目視	ドローン
破損	7	9	20	21
クラック	0	2	0	0
腐食※	12	13	84	85
浸入水	0	0	0	4
土砂堆積※	12	10	0	1
その他	0	2	0	2

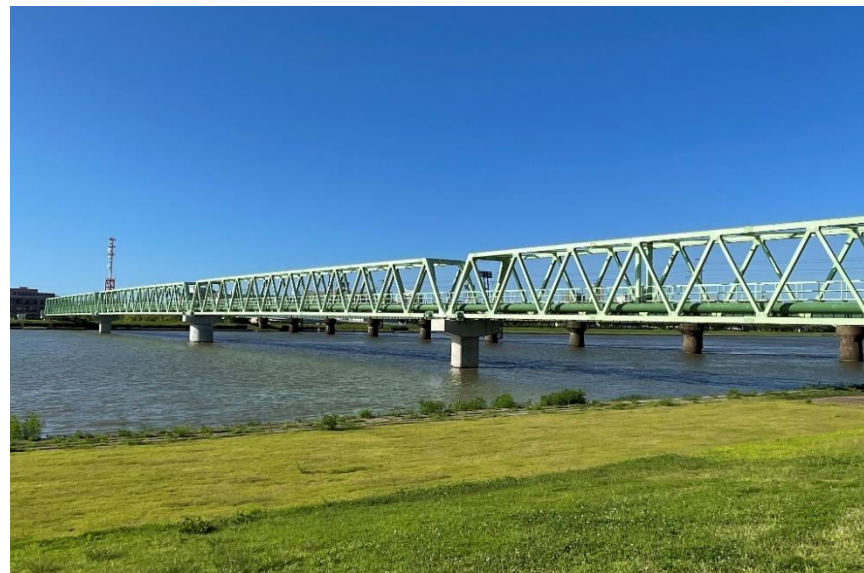
対象施設の諸元

構造	独立水管橋
形式	トラス補剛形式
径間	4径間
橋長	283.5m
添架管	塗覆装鋼管 φ600mm×2 条
竣工年	1984年

川幅約300mの一級河川の河口付近を横断、海岸線からの距離が約2kmと近く塩害地域に存在。

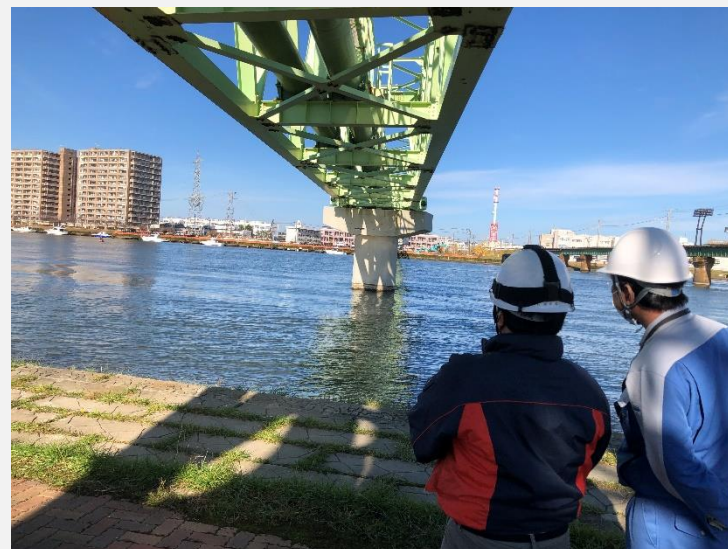
点検前に調査員と具体的な撮影箇所を共有。
ドローンの操縦者には複数の角度からの撮影を指示。

また、撮影時にドローンが構造物に接触しないよう、双眼鏡による目視で確認するドローン監視員を配置。

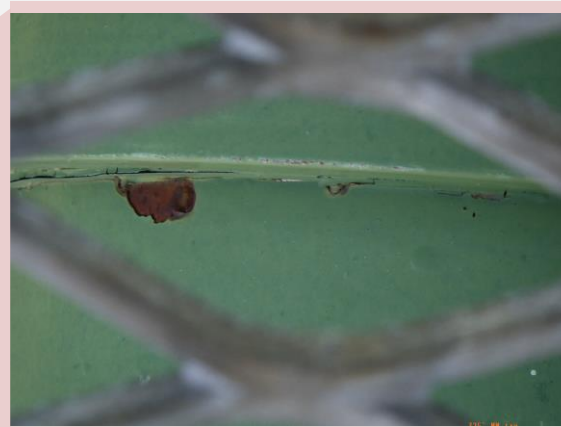
歩廊下の管および管の支承部等は**デジタルカメラでスチール撮影**し補完。

「デジタルカメラ撮影」
歩廊の網目から管が撮影可能

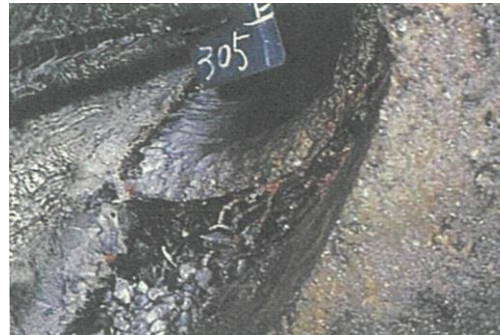
B : 骨材露出状態

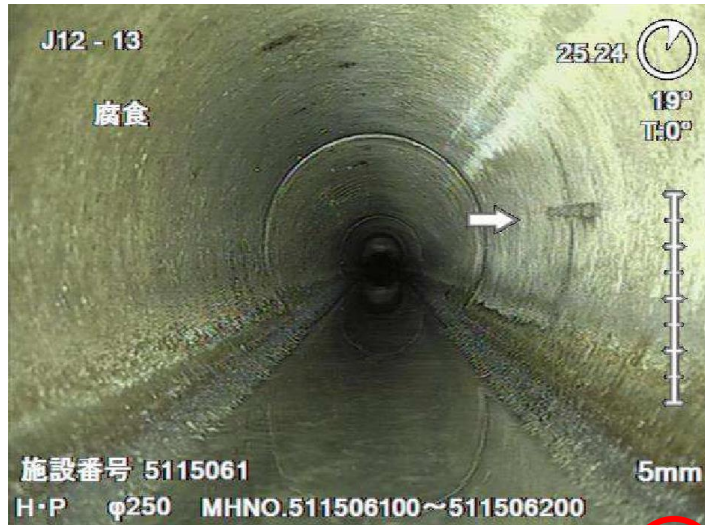
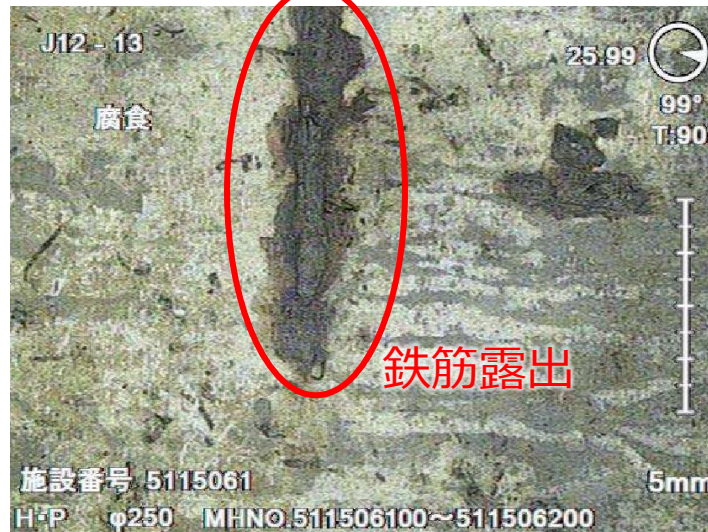
管渠の腐食A判定

スパン全体は健全、部分的に鉄筋露出

鉄筋露出があるため、腐食Aである考え方は間違いではないか？

腐食Aの判定基準は、鉄筋露出しているため、腐食Aと判断するのではなく、管渠全体の劣化状態・腐食のしやすい環境下にあるかを考慮し、判断する必要がある。

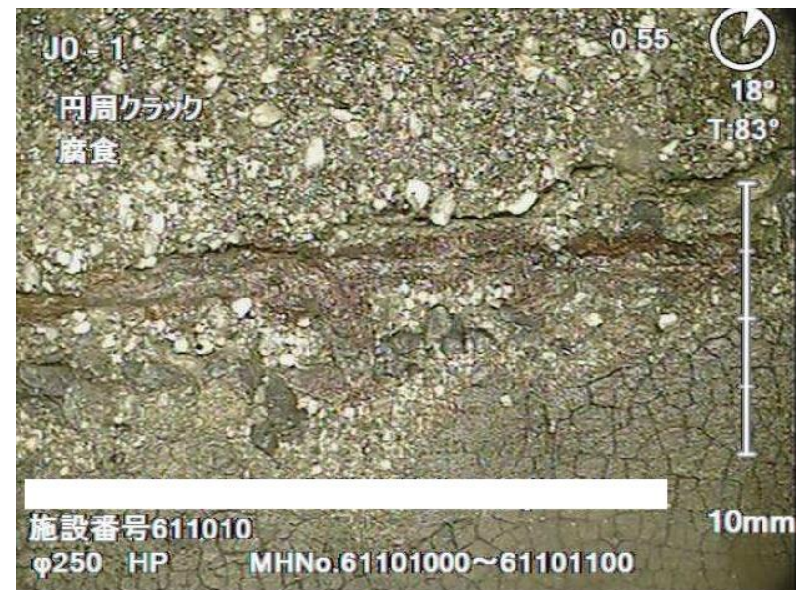
スパン全体が健全で部分的に鉄筋露出が確認される場合、その部分は破損の判定とする。

部分的な
鉄筋露出

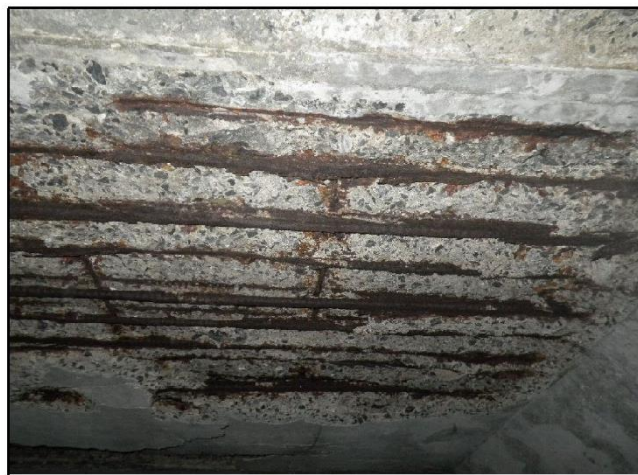
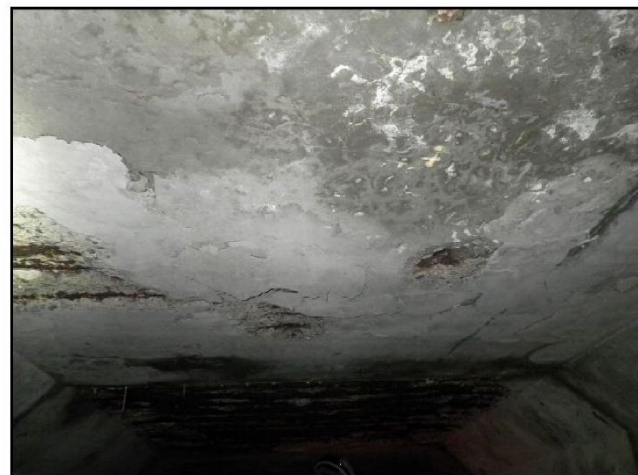
雨水管路施設の計画

雨水管路の吐口付近では塩害の被害が発生している。過去に塩害によって、頂版部の鉄筋腐食やコンクリートひび割れ、剥離があり、緊急的な対応（管更生）を行っている。

雨水管路施設については、塩害区域を設定し、
塩害区域を優先順位を上位と設定した。

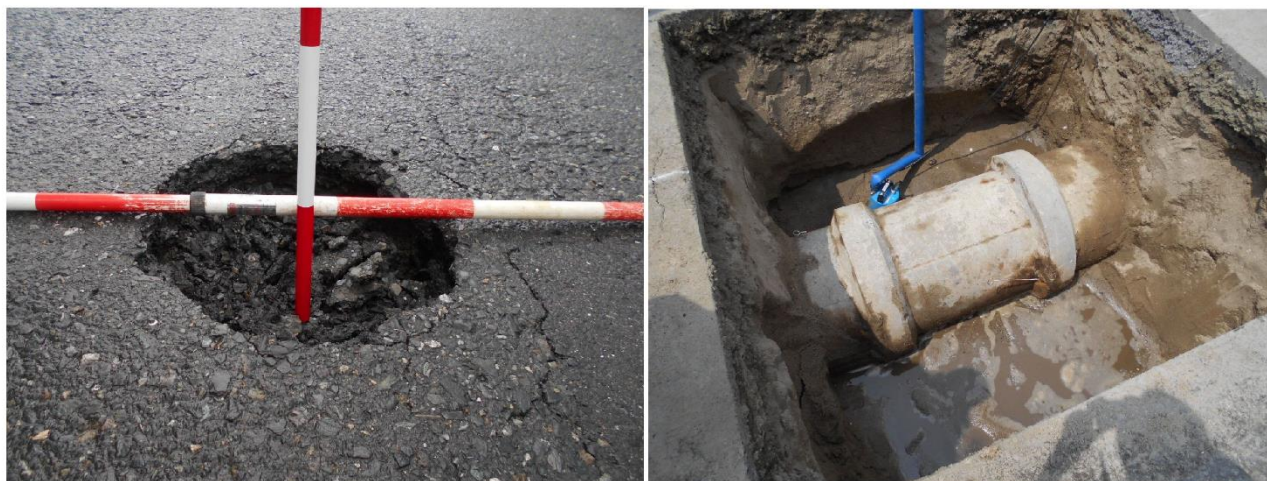
汚水管路施設の計画

実際に、ヒューム管路線（雨水管路）において、陥没事故が発生している。

特に劣化の可能性が高い、ヒューム管と陶管に
絞り調査を行う計画とした。

特に劣化の可能性が高い、ヒューム管と陶管に絞り調査を行う計画とした。対象となる管路施設は、約125km（全体の約20%）あるため、15年間1サイクルでテレビカメラ調査を行う計画とし、調査結果で緊急度ⅠおよびⅡの管路について、改築を行う。

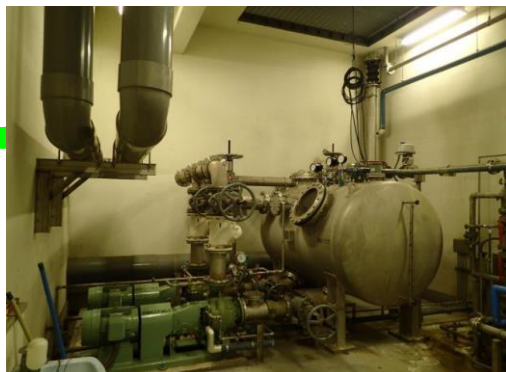
- ・ H浄化センターでは、真空式污水収集装置にて污水収集を行っており、污水を幹線管きょに接続するまでの期間は、污水の収集・污水の処理は継続する必要がある。
- ・ 自家発電設備が設置されておらず自然災害等の長時間の停電対策を考慮する必要がある。
- ・ 機器撤去後は、防災備蓄庫として利用する計画がある。

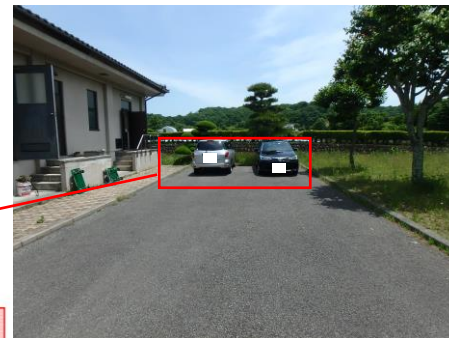
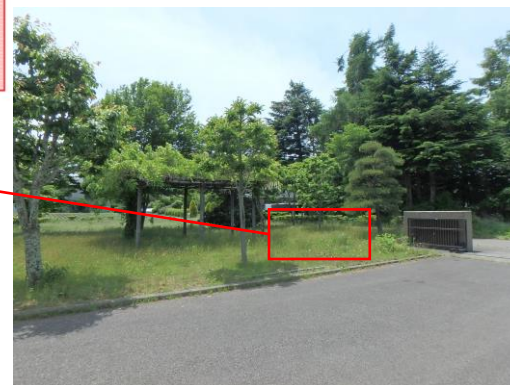
- ・H浄化センターは敷地に余裕があったため、切替時水処理を行いながらも大きな仮設を必要とせず屋外のマンホールポンプへの切替が可能となった。
- ・既存建屋の改修もなく、後利用計画に則した既存建屋の活用及び、防火水槽としての活用も可能となった。

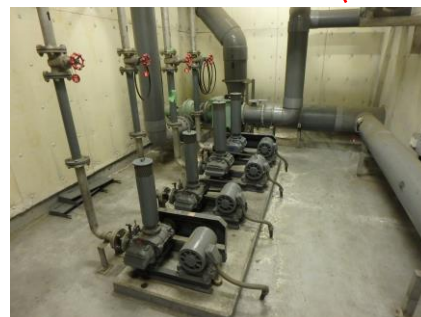
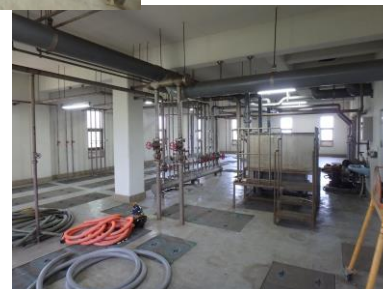
場内の不要設備は撤去
→防災備蓄庫利用のため
