令和7年度技術研修会「下水道管渠の老朽化対策のための調査技術」

AI を活用した下水道管渠の管理技術

株式会社日水コン
コンサルティング本部
下水道事業部事業マネジメント部

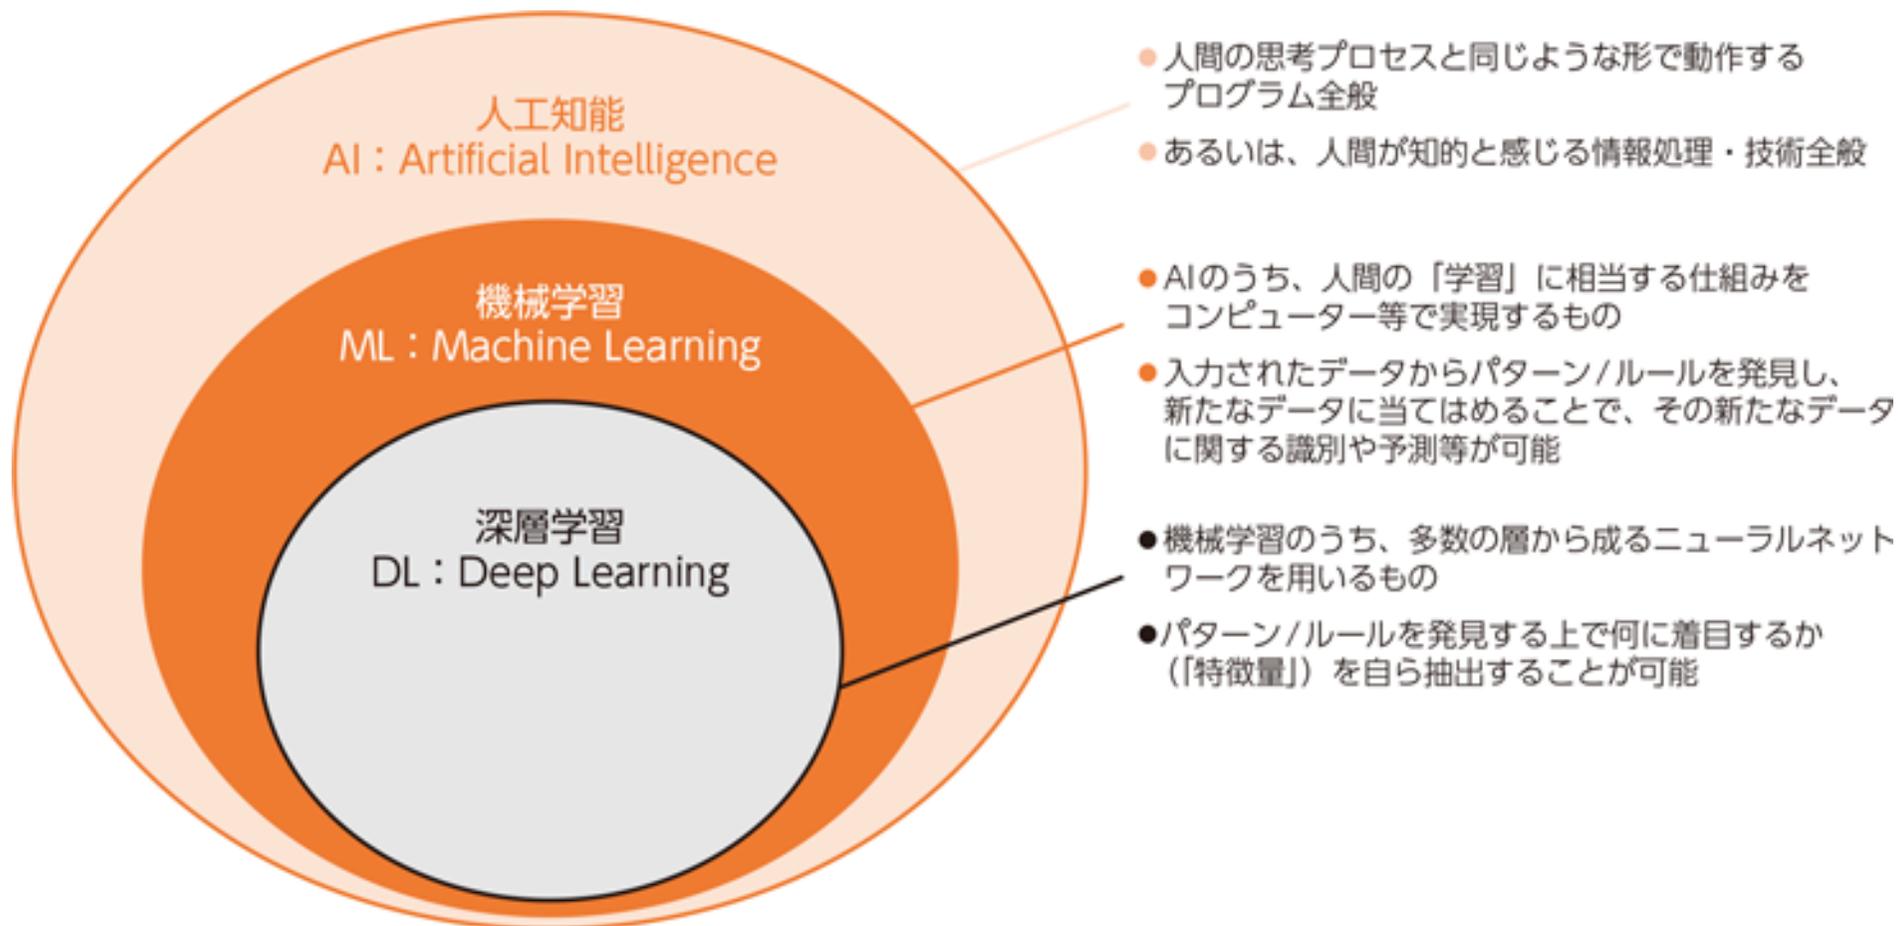
AI・機械学習・深層学習の関係

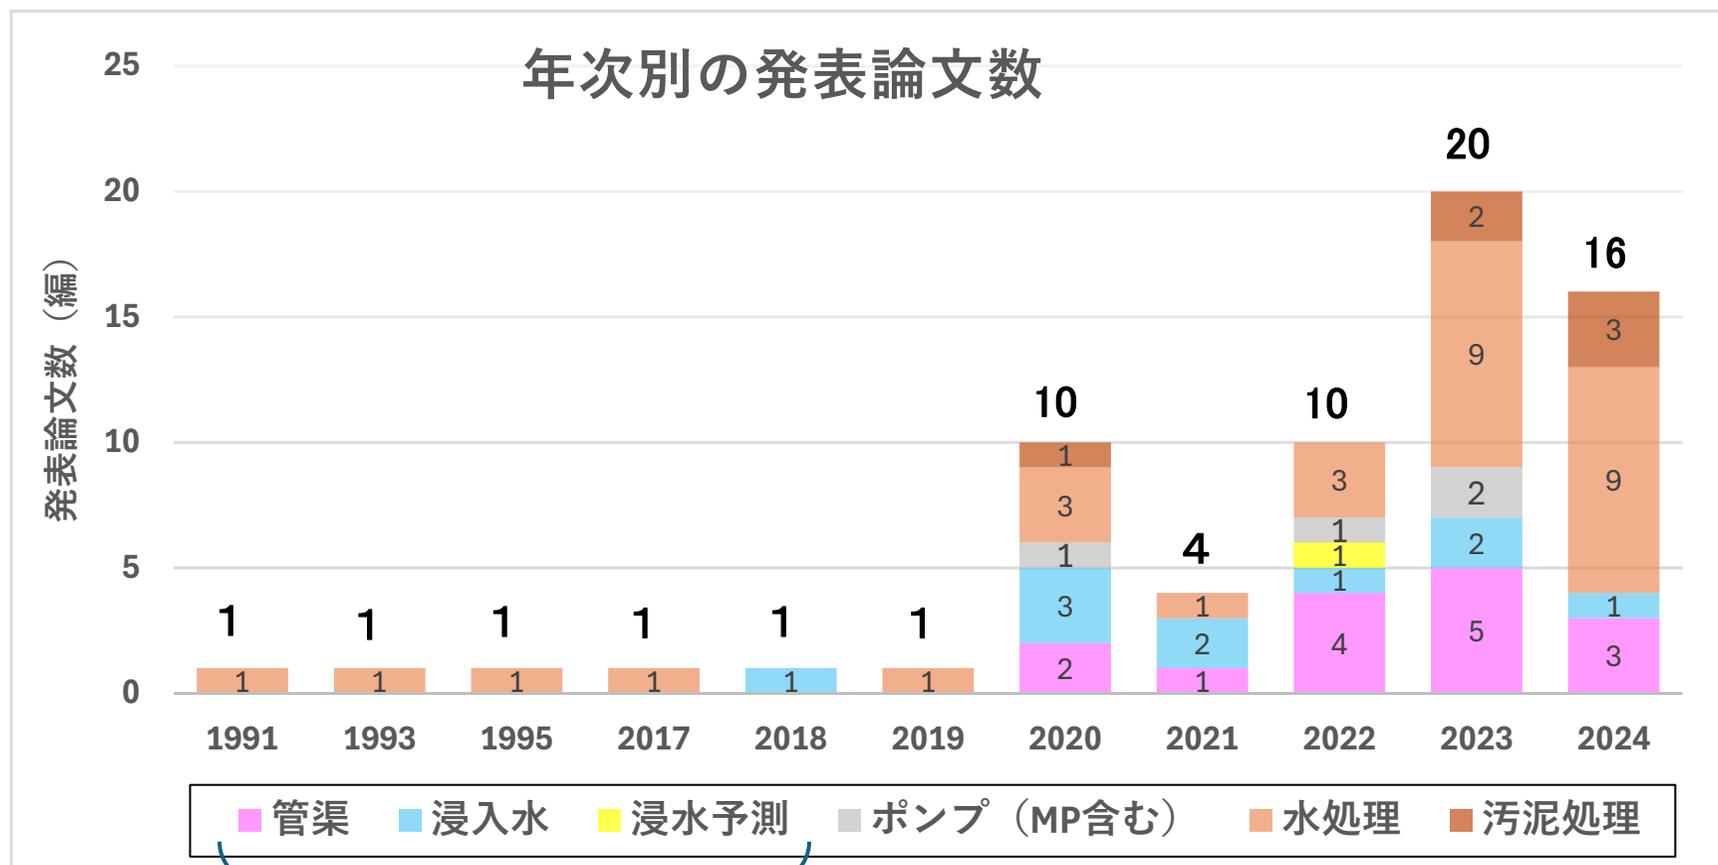
下水道研究発表会論文集にて

キーワード:「AI」、「機械学習」、「深層学習」、「ニューラル」でタイトルを検索した結果

管渠管理に関する内容

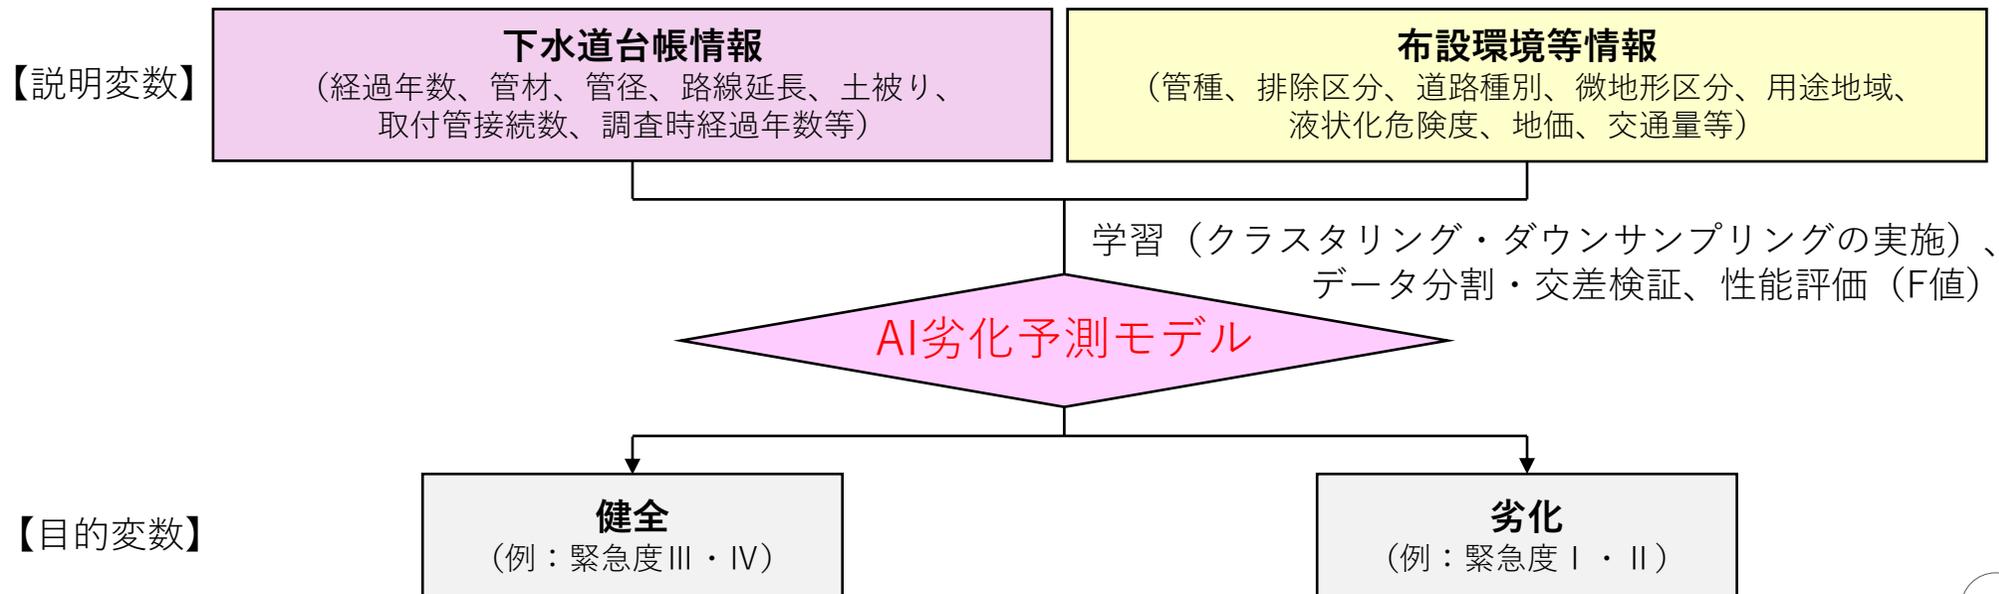
①-2 下水道管きょ劣化予測モデルのイメージ

- 既往の調査結果 (TVカメラ調査・目視調査) を学習データとしてモデルを作成する
- 下水道管路台帳で整備されている一般的な属性情報等をインプットとして、緊急的に対応が必要な**緊急度 I・IIの有無**をアウトプットする劣化予測モデルを構築する
- 劣化予測モデルの構築にあたっては、決定木、SVM (サポートベクターマシン)、ランダムフォレスト等の機械学習手法を活用する

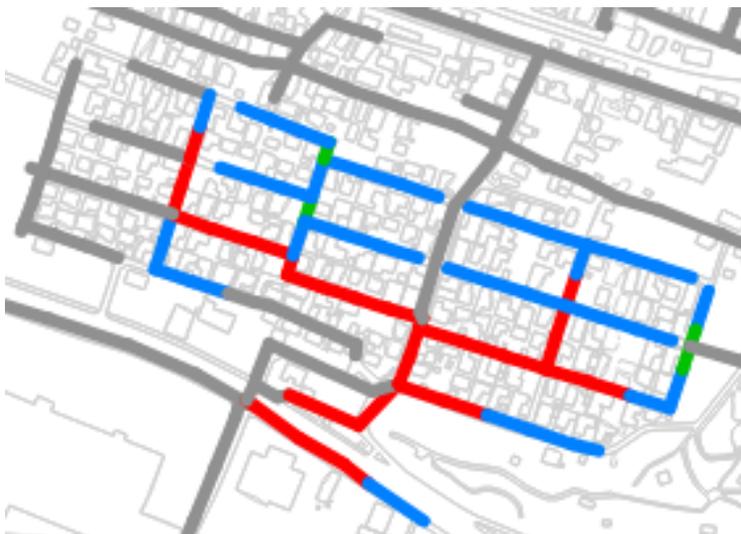
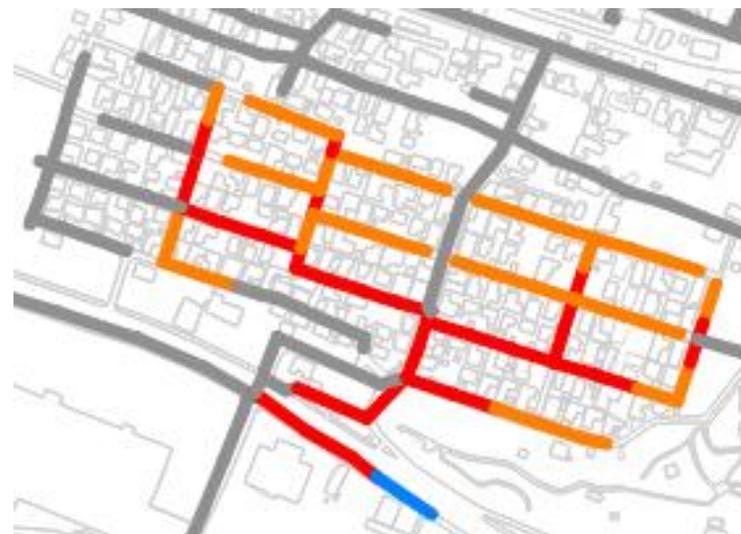
劣化予測結果

- スパンごとの劣化予測結果から、劣化の可能性が高い路線を抽出することが可能。
- 時系列・スパンごとの評価を積み上げることで、より精緻な改築事業量予測が可能。
- 予測結果は当社のBlitz(台帳システム)やGISに反映し、ストマネ計画に活用可能。

<現在>

<10年後の劣化予測>

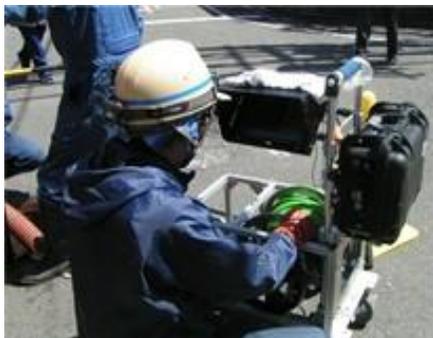
現場にて動画撮影

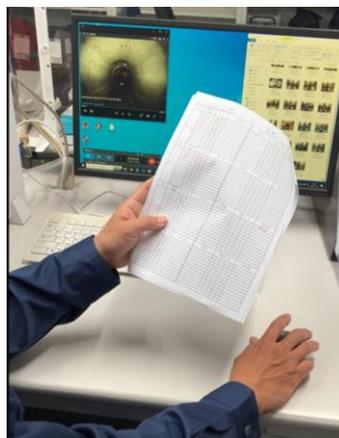
異常判定・キャプチャ
・**手書きメモ作成**
(1～2時間／人・日)

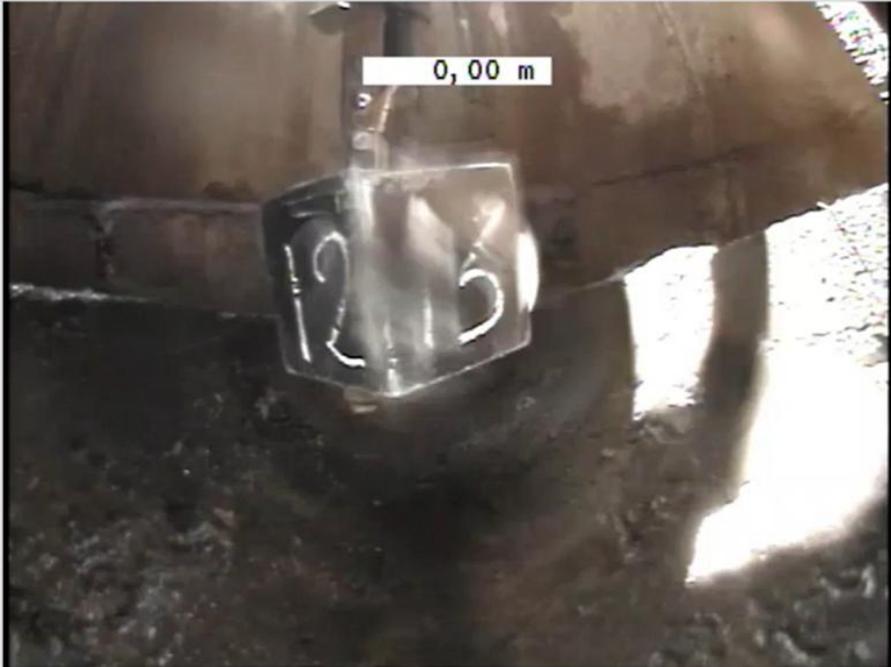
②-3 当社AIアプリの概要 異常判定の例（クラックの例）

ファイル名 ★CP_【クラック、ジョイント不良】_20190415-1819340084181934008500-2B.AVI 管種 陶管 モデル名 CP_20241209

0.89 ~ 1.75	破損・クラック	0.7	▼

10.58 ~ 13.35	破損・クラック	0.962	▼

- ①物体検出(オブジェクトディテクション)による画像認識
- ②異常箇所のトラックバー表示(異常箇所及び取付管位置を着色)
- ③異常判定項目の選択(及び閾値(0.1~1.0)の設定)
- ④異常箇所リスト(サムネイル・距離・異常内容・信頼度を表示) ※ランク判定は将来
- ⑤アップロードする画像の選択(組合システムにアップロードする動画にチェック)
- ⑥CSVファイル出力

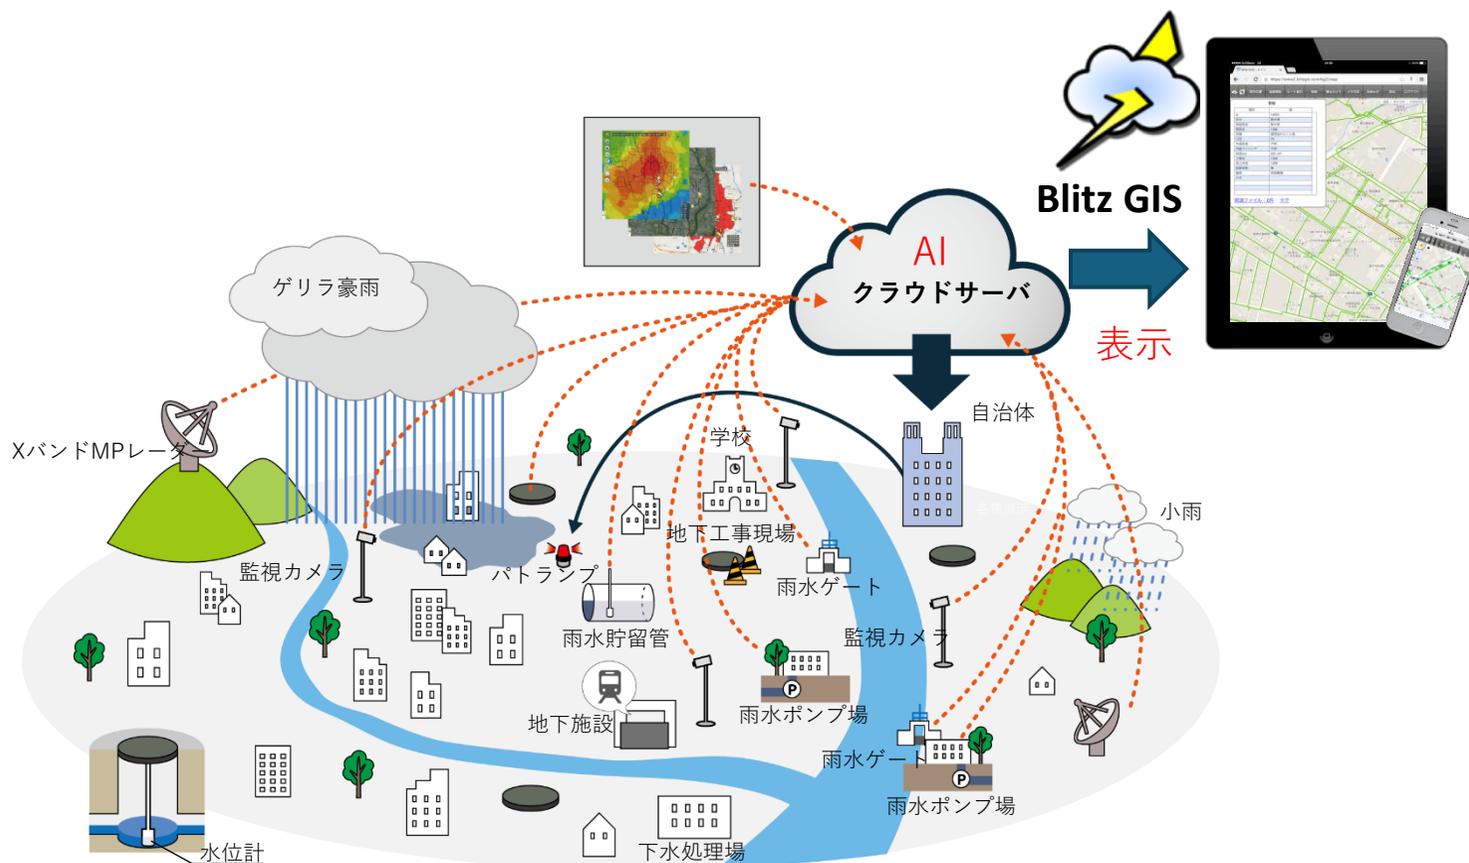
- 「AIモデルを活用した水位予測システム」の開発を行うとともに、浸水リスクを点から面へ変換するための手法、観測データを用いたデータ同化による予測精度向上等について検討し、当社の管路台帳システム **Blitz GIS** をプラットフォームとしたリアルタイムハザードマップシステムを構築することを目的とする。

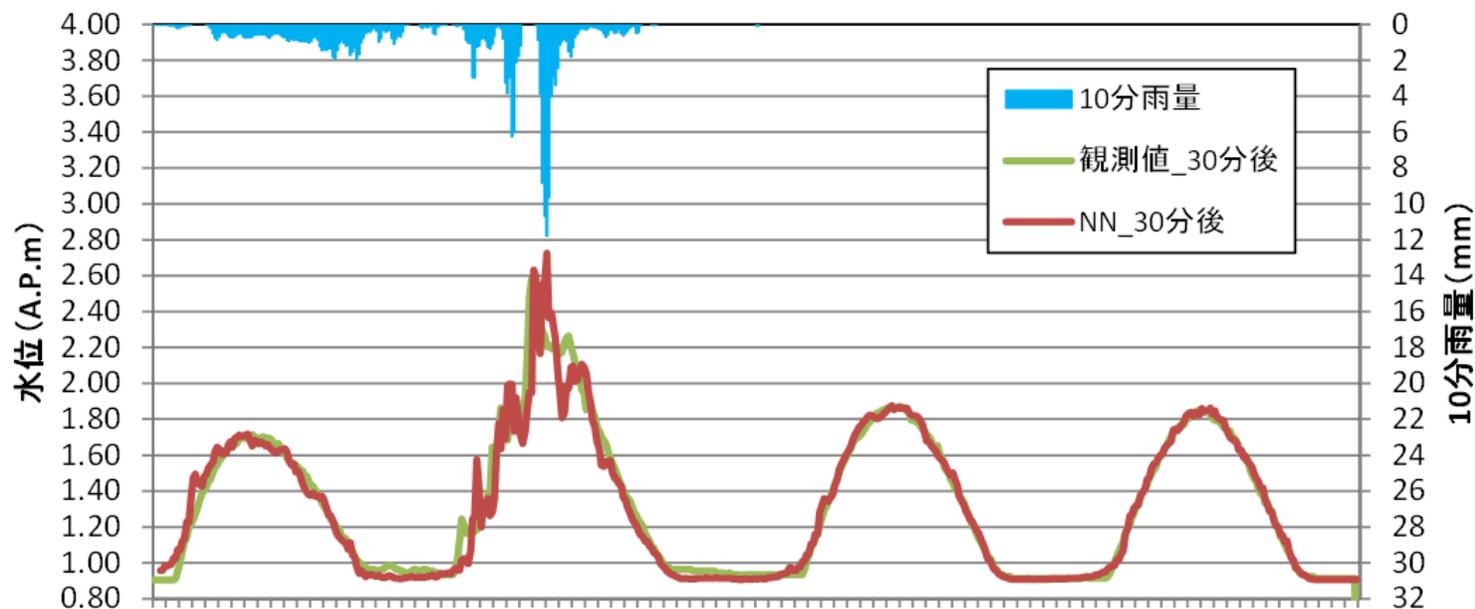
降雨後における水位の観測値と推論値の比較

- ・学習データ: 2019/4/2~2019/10/11
⇒ AI(ニューラルネットワーク)構築
- ・検証データ: 2021/3/13・14

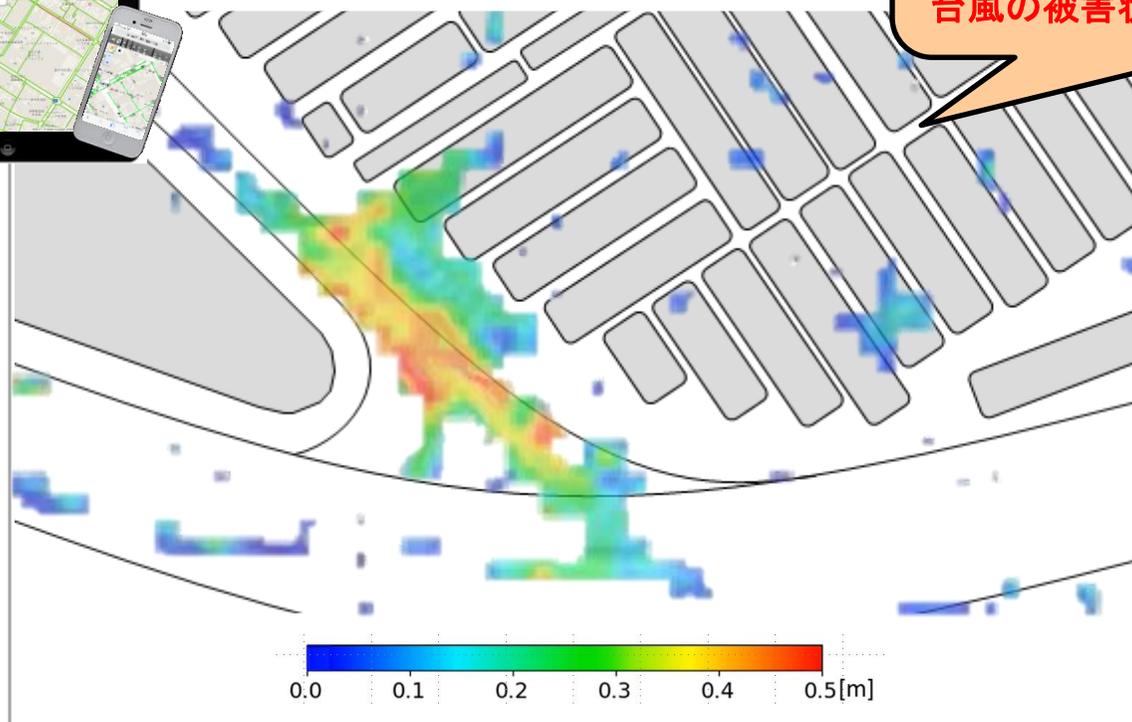
AIモデルによる浸水域予測結果

- ・予測された浸水域の視覚化
- ・予測ではなく、実際の観測データを利用することで、結果的に想定される台風の被害状況を再現可能に
